# Pilotprojekt Elektronische Wildwarnanlage B292 bei Aglasterhausen

## Endbericht

zum Monitoring nach zwei Betriebsjahren  
im Auftrag des Innenministeriums Baden-Württemberg  
Projekt BWPLUS L7525003

Forstliche Versuchs- und Forschungsanstalt Baden-Württemberg (FVA)  
Wonnhalde 4, 79100 Freiburg

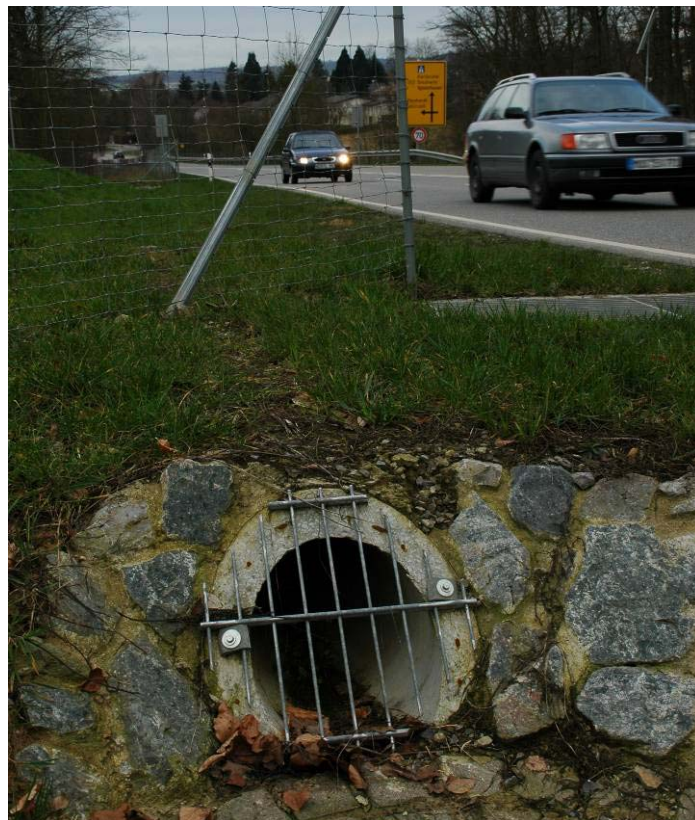
Abb. 4-2: Alle Röhrendurchlässe sind mit zugeschnittenen Doppelstabmatten gegen das Eindringen mittelgroßer Tiere wie Dachs oder Fuchs gesichert worden. Eine einfache, effiziente und kostengünstige Maßnahme. Die Gitter werden nur auf der höher liegenden Seite angebracht, so dass Schwemmgut nicht das Innere der Röhren verstopfen kann, sondern davor hängen bleibt und leicht entfernt werden kann. Der Röhreninnenraum wird durch fließendes Wasser ausgewaschen.

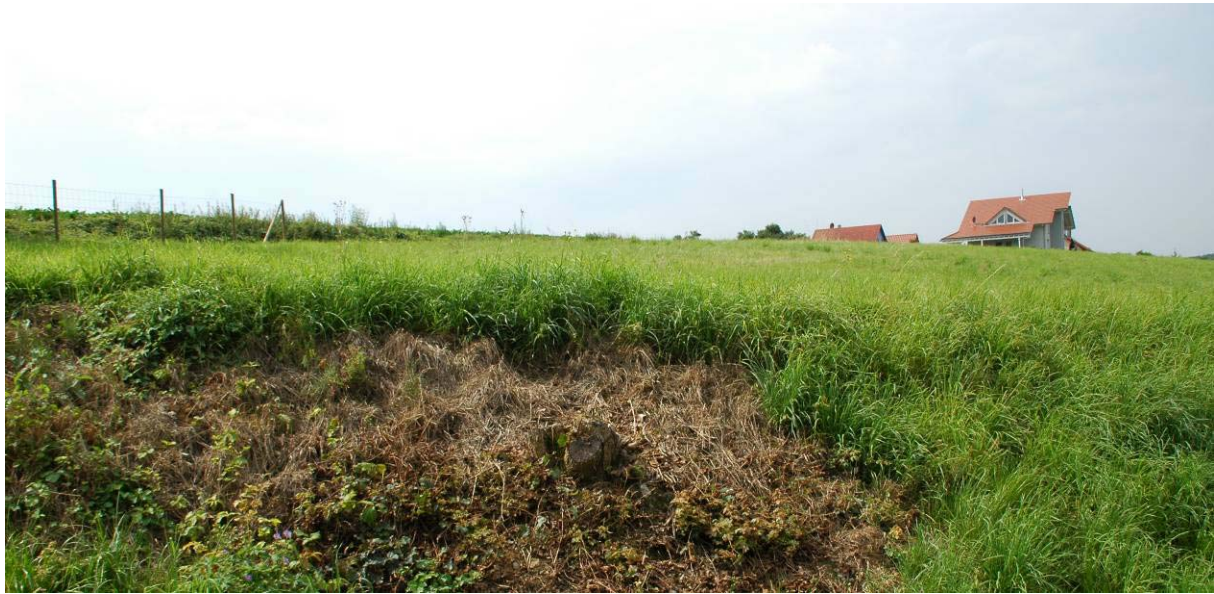
Mit diesem Tier beginnt eine Serie von Wildunfällen an der Anlage Aglasterhausen. Das Reh wurde von Aglasterhausen kommend am Ende des Wechselbereichs auf der rechten Straßenseite („Feldseite“) erfasst. Das Tier stand nach Aussage des Fahrers plötzlich auf der Straße, ohne dass er zuvor die Lichtwarnsignale wahrgenommen hatte. Das Tier kam hoch flüchtend auf die Straße, vermutlich nachdem der Fahrer das letzte Signal vor dem eigentlichen Wechselbereich schon passiert hatte. Auf einer Ackerfläche in unmittelbarer Nachbarschaft zum Wechselbereich, der zudem in geringer Entfernung zum Neubaugebiet Daudenzell liegt, befand sich zu diesem Zeitpunkt eine Zwischenfrucht mit attraktivem Nahrungsangebot und entsprechender Deckung. Möglicherweise haben nächtliche Spaziergänger (evtl. noch mit Hunden), die insbesondere nach Fertigstellung des Wegenetzes im Rahmen der Flurneuordnung hier täglich beobachtet werden können, das Tier beunruhigt. Tagsüber werden länger andauernde, intensive Forstarbeiten auf der Waldseite durchgeführt. Der Datenschreiber war ausgefallen.

Abb. 4-4: Feldseite des Wechselbereichs Aglasterhausen. Links oben hinter dem Zaun (Schenkelverlängerung) befindet sich ein Acker, der im Winterhalbjahr mit attraktiver Zwischenfrucht bestellt war. Im Hintergrund erkennt man die ersten Häuser des Neubaugebiets von Daudenzell. Von dort aus kommt es ungewollt zu nächtlichen Beunruhigungen für Wildtiere, die dann durch die Wildwechselwarnanlage über die Straße in den Wald flüchten.

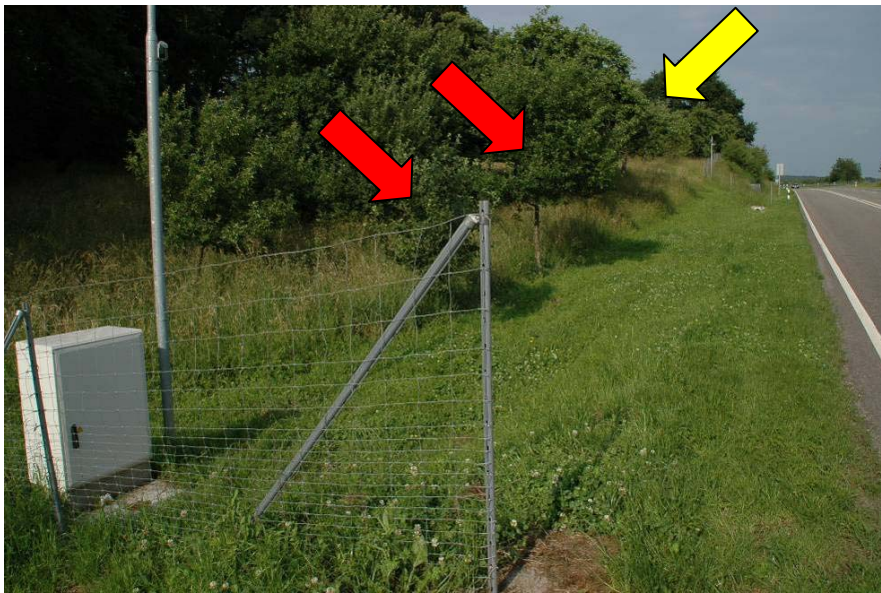
Auf dieser Straßenseite verbleibt als letztes Problem noch ein Ast eines größeren Obstbaumes, der ebenfalls in den Sensorbereich hineinwächst. Einer Entfernung nach der Obsternte wurde seitens des Besitzers bereits zugestimmt.

Abb. 4-10: Sensorüberwachter Bereich Anlage 1 Aglasterhausen, Waldseite. Zwei Hochstammobstbäume wachsen in den von den Sensoren überwachten Bereich hinein (rote Pfeile). Der gelbe Pfeil zeigt den in den Sensorbereich hineinragenden Ast eines älteren Hochstamms. Funktionsstörungen und Ausfall der Anlage sind zu befürchten. Gerade der kritische Raum neben der Straße bis ca. 7m neben dem Straßenrand muss lückenlos erfassbar sein. Eine weitere Rücknahme des Grasschnittes um weitere 3m ist daher ebenso sinnvoll.

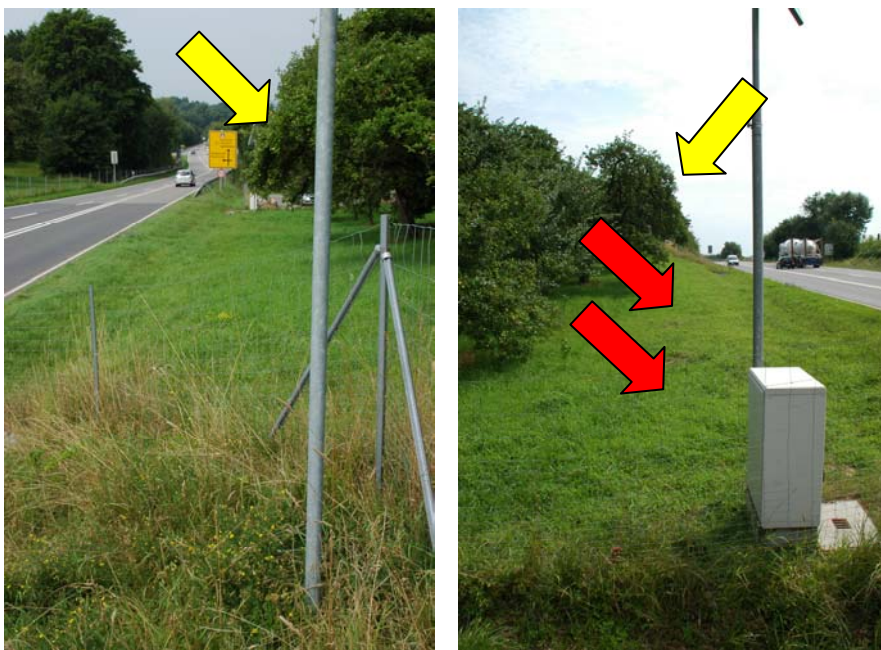
Abb. 4-11: Aktuelle Ansicht (Juli 2008) der Anlage Aglasterhausen, Straßenseite Fahrtrichtung Mosbach links. Die beiden nachgepflanzten Bäume sind inzwischen entfernt (rote Pfeile), der Ast ragt aber noch in das Sensorfeld hinein (gelber Pfeil).

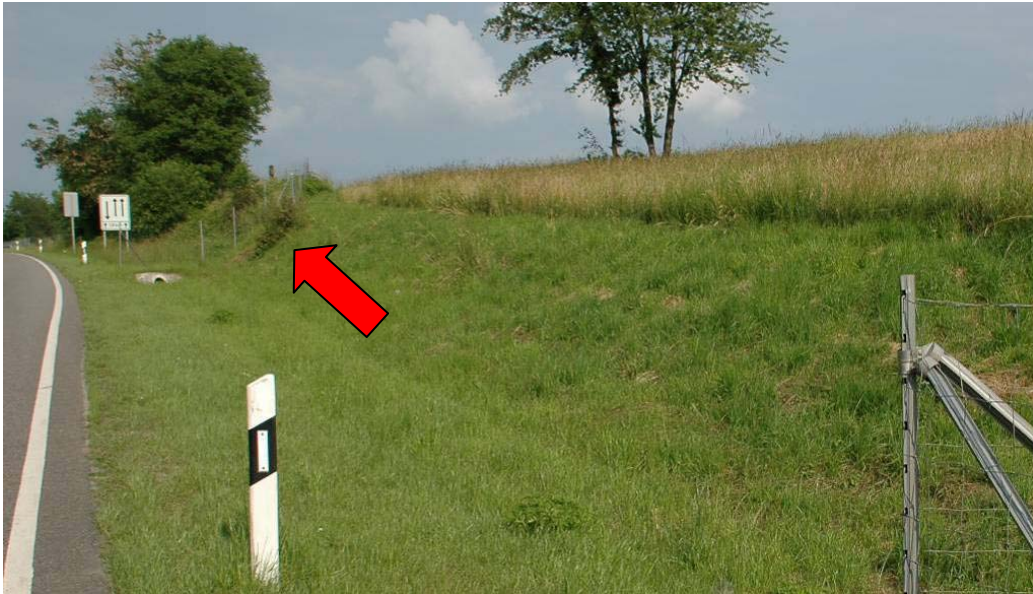
Auf der gegenüberliegenden Straßenseite treibt ein bis auf den Baumstumpf zurück geschnittener Ahorn erneut massiv aus. Er liegt ebenfalls im Sensorbereich der elektronischen Wildwarnanlage. Auch hier besteht Handlungsbedarf.

Abb. 4-12: Sensorüberwachter Bereich Anlage 1 Aglasterhausen, Feldseite (2007). Ein bis auf den Stumpf zurück geschnittener Ahorn schlägt erneut aus und beeinträchtigt die Sensorüberwachung. Oberhalb der Böschungskante wäre eine Mahd der Wiese um weitere 2-3m sinnvoll, denn bei Wind oder Regen neigt sich das Gras in Richtung der Böschung und beeinträchtigt die Erfassung von Wildtieren durch die Sensoren. Die Wildunfallserie (vgl. Kap. 4.3) ereignete sich am Zaunende Fahrtrichtung Mosbach (also etwa auf Höhe des Roten Pfeils).

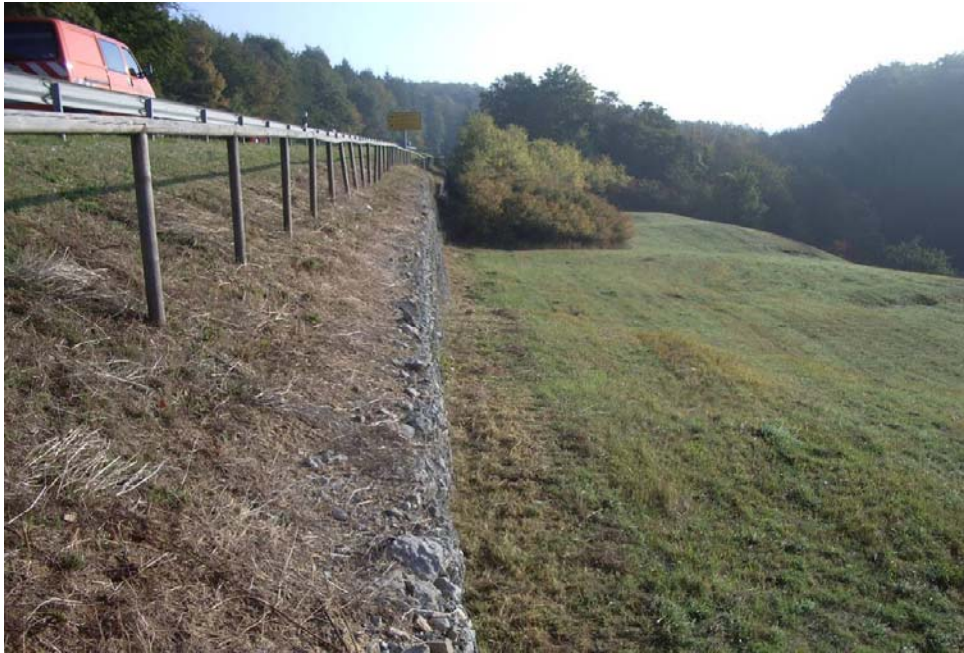
Abb. 4-16: Gegenüber der Einmündung der Kreisstraße K3936 Breitenbronn ist zur Sicherung der Böschung bei der Erweiterung der Bundesstraße eine Gabionenwand errichtet worden. Auf einer Länge von über 100m ist diese Verbauung auch mit seiner Höhe für Wildtiere als Wildrampe gut nutzbar. Die Gabionen sind daher vollständig in den Leitzaun integriert worden. Sie bieten versehentlich über die Einmündung der Kreisstraße K3936 eingewechselten Tieren eine direkte Möglichkeit, die Straße wieder zu verlassen. Dies war bisher aber noch nicht notwendig.
