Gefahr bei Fällarbeiten und beim Ästeschnneiden in der Nähe von elektrischen Freileitungen

Unter Strom!

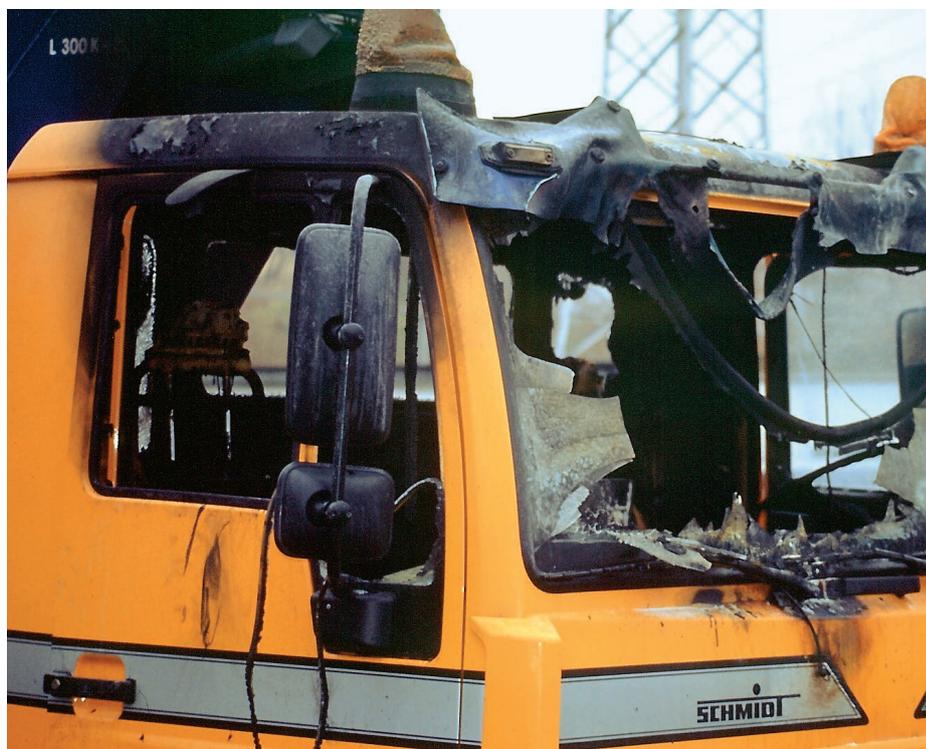
Die Kraft des Stromstosses ist eindrücklich: Führerhaus einer Hubarbeitsbühne nach Kontakt des Korbes mit einer 110-kV-Freileitung.

Zuerst kann man feststellen, dass das menschliche Auge Probleme hat, vor dem Hintergrund eines blauen aber auch bedeckten Himmels den Abstand zu einem sehr dünnen Leitungsdraht zu erkennen. Somit ist es oft schwierig, den Sicherheitsabstand konkret einzuhalten. Tragisch endete dies bei einem Unfall, wo zwei Mitarbeiter in einer Hubarbeitsbühne bei klarem Himmel die Trasse einer 110-kV-Hochspannungsleitung freischneiden sollten und mit dem Korb so nah an die Leitung heranfahren, dass ein Lichtbogen übertrat. Dabei erlitt einer der beiden tödliche Stromschläge, der andere blieb körperlich nahezu unverletzt, musste aber wegen eines massiven Schocks lange behandelt werden. An der Hubarbeitsbühne entstand durch den massiven Stromübertritt Totalschaden.

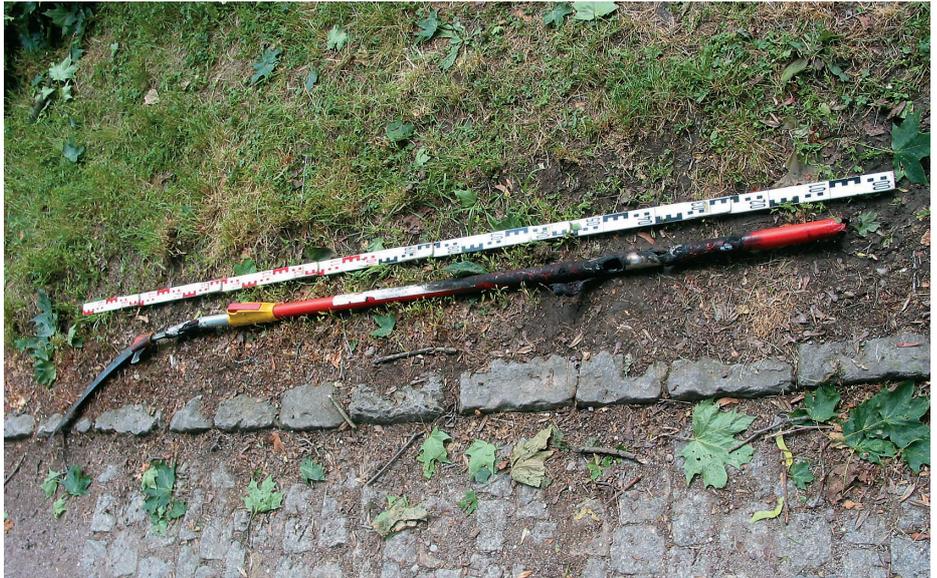
eine besondere Gefahr. Sie verkürzen den Abstand vom Anwender zur Stromquelle dramatisch, ob beabsichtigt oder unbeabsichtigt. Bei einem Viertel der in Deutschland gemeldeten Stromunfälle bei Baumarbeiten war über eine Stangensäge der Kontakt zur Freileitung hergestellt worden. Drei Unfälle dieser Art endeten tödlich, wie der des Mitarbeiters, der seine Stangensäge ganz nah am Sägeblatt fasste, um einen Ast in seiner Nähe abzusägen. Dabei vergass er allerdings, dass der Teleskopstiel seiner Säge hinter ihm gefährlich nahe an eine 20-kV-Freileitung heranragte und diese dann auch tatsächlich berührte, was den tödlichen Stromschlag auslöste. Auch die Kombination von Hubarbeitsbühne und Stangensäge ist eine hilfreiche, aber nicht minder gefährliche.

Das Resultat eines Stromdurchflusses durch eine Stangensäge.
