# Holzsperrren im Wildbachverbau

1996 wurde in Hergiswil im Kanton Nidwalden ein Wildbach mit 15 Holzsperrren verbaut. Verwendet wurde Fichten- und Tannenholz, sowohl in Rinde als auch entrindet. Seit dem Bau dokumentiert die WSL die Besiedlung der Bauwerke durch holzabbauende Pilze und die Entwicklung der Holzfestigkeit.

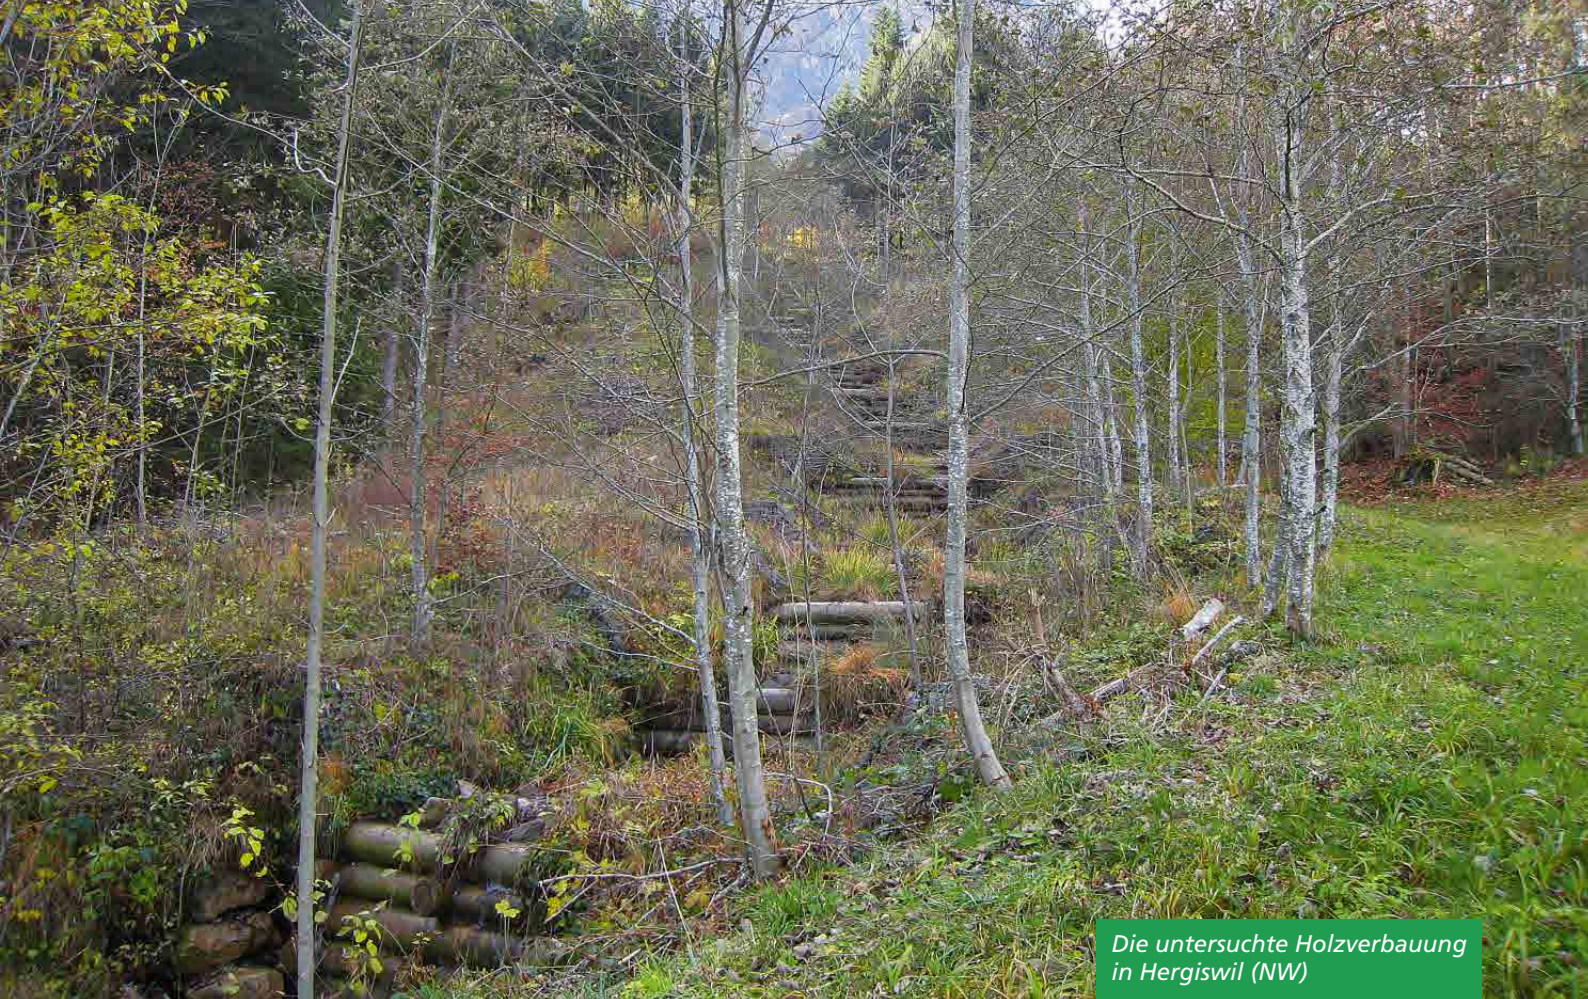
Die untersuchte Holzverbauung in Hergiswil (NW)

Die Holzfestigkeit nimmt an wechselfeuchten Stellen besonders rasch ab

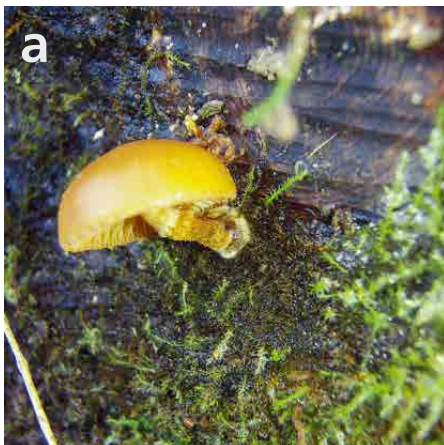
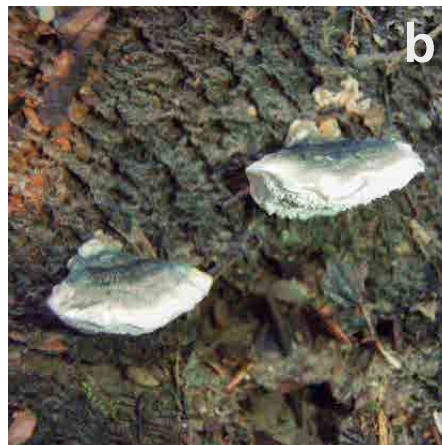
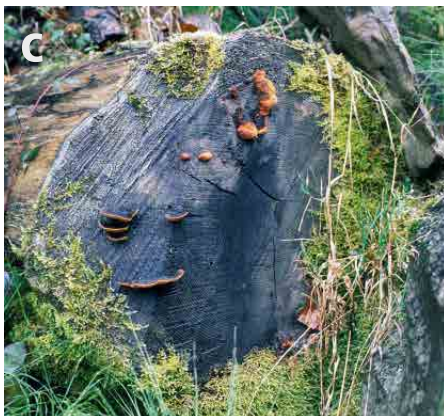
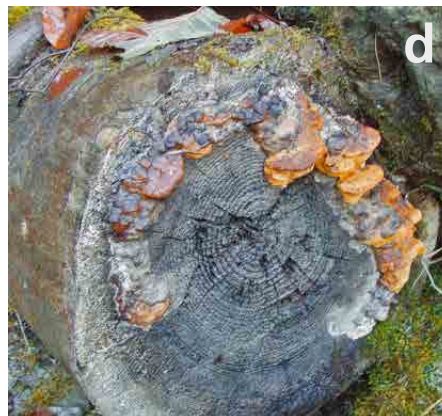
Holzabbauende Pilze an den untersuchten Holzsperrern in Hergiswil: a) Hallimasch, b) Saftporling, c) Zaunblättling und d) Fenchelporling

den Sperrern die ersten Fruchtkörper von Fäulepilzen (Gemeiner Spaltblättling und Zaunblättling). In den nachfolgenden Jahren kamen insbesondere im Einbindungsbereich des obersten Längsholzes weitere Pilze dazu (Hallimasch, blauender Saftporling, Zaunblättling und Fenchelporling). Im Verlaufe der Zeit liessen sich insgesamt 18 verschiedene Pilzarten unterscheiden.

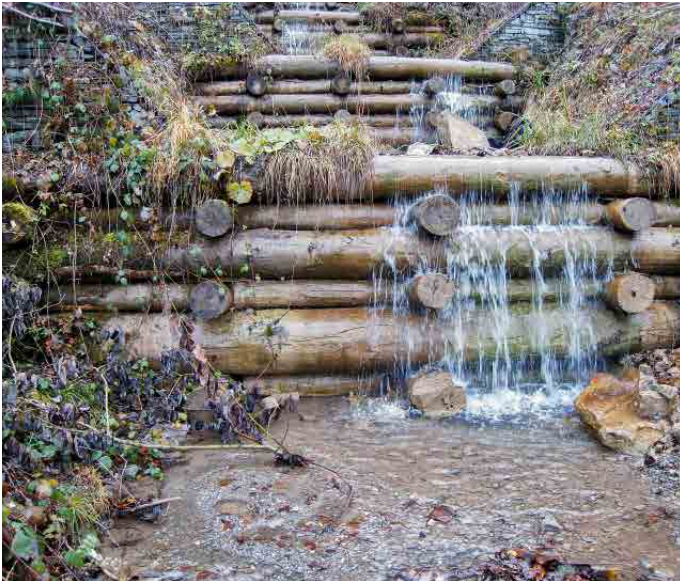
Einseitiger Abfluss, dadurch zu trockener Randbereich

Die Untersuchung zur Besiedlung mit holzabbauenden Pilzen und der Entwicklung der Holzfestigkeit zeigt, dass eine vollständige Benetzung des Sperrenkörpers die Entwicklung von Fäulepilzen deutlich einschränkt. Nicht eindeutig sind jedoch die Ergebnisse zu den Fragen, ob

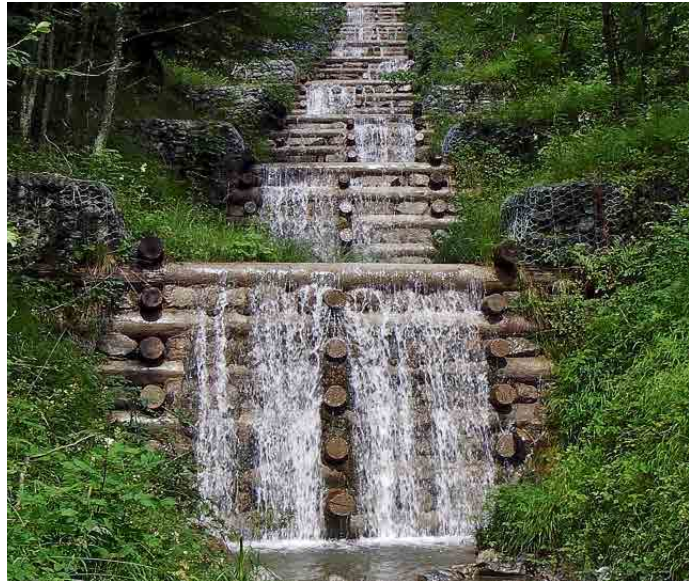
In voller Breite gut benetzte Sperre (Gasenzenbach, Gams SG)
