INTERREG IIIA 2c11 « Optimisation du rôle de la forêt dans la protection des petits cours d'eau et des zones humides »

Action n°3 « CHANTIERS PILOTES » -Janvier 2008-

Restauration de la continuité écologique des cours d'eau

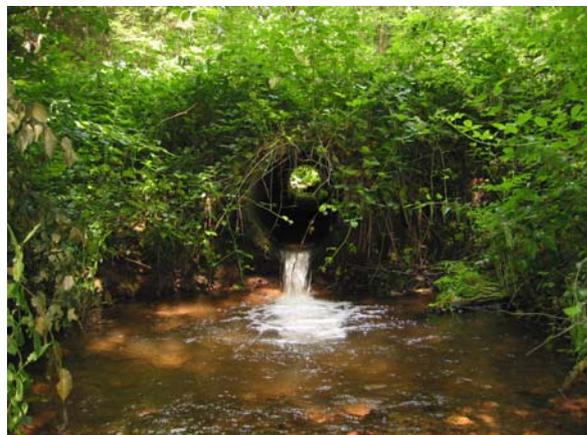
passage busé difficilement franchissable
longueur ouvrage : 12 m
diamètre : 800 mm

Description du ruisseau : ruisseau de première catégorie, sur grès vosgien, de largeur 1m. Deux ouvrages busés sont positionnés successivement à 300m d'intervalle.

- >> Passages busés, surdimensionnés et enfoncés dans le lit.
- >> buse n° 1 : diamètre 1400 mm
- >> buse n° 2 : diamètre 1400 mm
- >> + enrochements pour réduire la chute à l'aval des ouvrages.
- >> travaux réalisés en avril 2008, sur une durée de 4 jours.

>> Le surdimensionnement (diamètre x 1,75) de l'ouvrage est tout à fait adapté pour enfoncer le nouvel ouvrage dans le lit du ruisseau tout en maintenant un bon tirant d'eau. Afin d'enfoncer l'ouvrage dans le substrat il est nécessaire de creuser le lit. Cette opération est délicate et la réussite dépend notamment du type de substrat sur lequel évolue le ruisseau (en présence d'un socle rocheux à faible profondeur, cette opération peut s'avérer difficile).

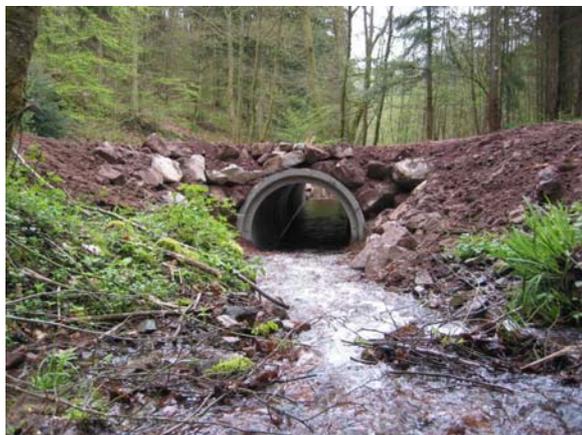
nouvel ouvrage busé
longueur ouvrage : 10 m
diamètre : 1400 mm

>> Lors des travaux, une quantité importante de matière en suspension a été libérée. L'installation de l'ouvrage doit se faire au maximum hors d'eau, en déviant le cours du ruisseau pendant la durée des travaux cela réduit la charge sédimentaire et ainsi les nuisances de telles interventions. La période d'intervention est donc essentielle à bien choisir.

>> il peut être judicieux de laisser le temps au ruisseau de se rééquilibrer naturellement après enlèvement de l'ancien ouvrage et avant l'installation du nouvel ouvrage afin de retrouver un profil adapté. Cela évitera notamment de multiplier les interventions mécanisées dans le lit vif.

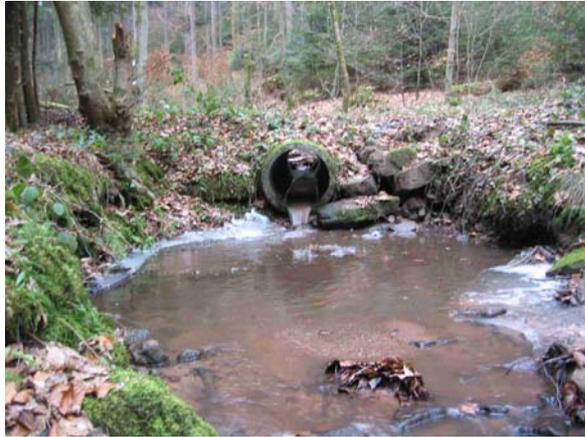
passage busé :difficilement franchissable
longueur ouvrage : 6 m
diamètre : 600 mm

Description du ruisseau : ruisseau de première catégorie, sur grès vosgien, de largeur 1m. Cet affluent rive gauche de la Liepvrette, traverse la forêt domaniale de La Vancelle selon un axe Nord/Sud. Il s'écoule depuis la commune de La Vancelle jusqu'à la Liepvrette sur près de 2 km. En forêt, 3 ouvrages sont répertoriés. Seul l'ouvrage intermédiaire (photo ci-dessus) est jugé infranchissable. A l'aval (sous la route forestière) un pont en grès est aménagé, l'ouvrage ne semble pas infranchissable. Seul, le radier surdimensionné en largeur pourrait bénéficier d'un aménagement pour réduire la lame d'eau et concentrer le chenal sur une section plus étroite.

- >> tablier en béton armé sur muret en béton. L'objectif est de restituer un lit naturel.
- >> chicanes et épis sur le radier de l'ouvrage.

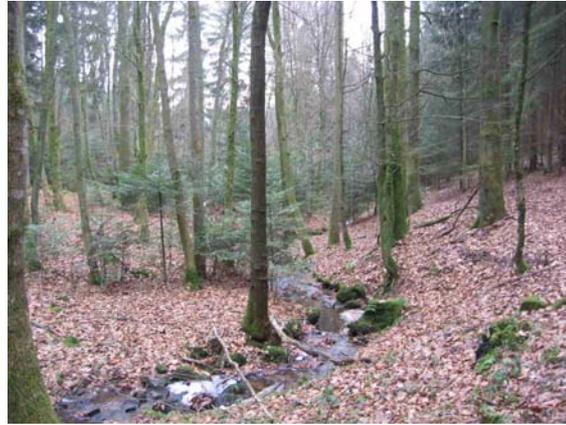
vue d'ensemble du ruisseau

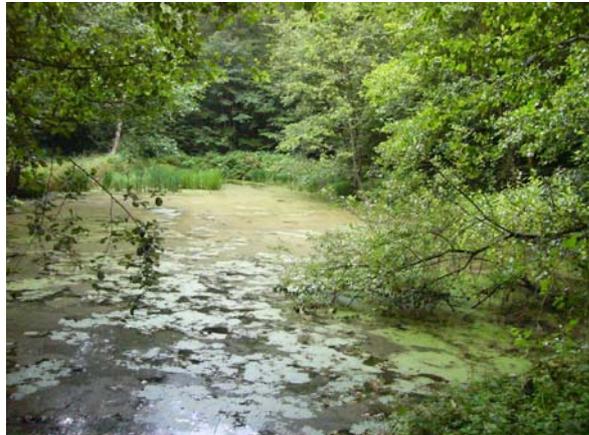
vue de l'étang avant travaux - juillet 2007

L'étang de la Saumuehle, situé en FD de LPPN a été créé dans les années 80. Il a été conçu pour la pêche loisir comme beaucoup d'étangs dans les Vosges du Nord à cette époque. L'étang est implanté en barrage sur le ruisseau, un petit affluent en rive gauche du Petersbach, d'une largeur moyenne de l'ordre du mètre.

La digue de l'étang comporte un moine en béton (avec des planches). La digue a été réalisée avec les terres provenant du creusement de l'étang. L'étanchéité de la digue est mauvaise, et depuis quelques années, le

niveau d'eau à baissé, avec un comblement progressif de l'étang (20 à 30 cm de hauteur d'eau). En amont, un ouvrage de répartition permet de dériver le surplus de débit vers un fossé qui conflue vers le ruisseau à l'aval de l'étang (ouvrage mis en place suite à une série d'inondation liées aux crues conséquentes du ruisseau).

- 1) Vidange progressive de l'étang par enlèvement des planches du moines.
- 2) Récolte des poissons, transfert vers un autre étang (non réalisée, aucun poisson n'ayant été recensé dans l'étang)

- 3) Dérivation provisoire de la totalité du débit du cours d'eau vers le fossé latéral par fermeture de l'ouvrage de répartition.
- 4) Régilage des matériaux de la digue sur les bords de l'étang en respectant les pentes naturelles du site. Profilage d'une pente douce à la place de la digue pour éviter toute création de chute brutale lorsque le ruisseau retrouve son niveau d'origine (Gérard à mis en place quelques pierres à la main)

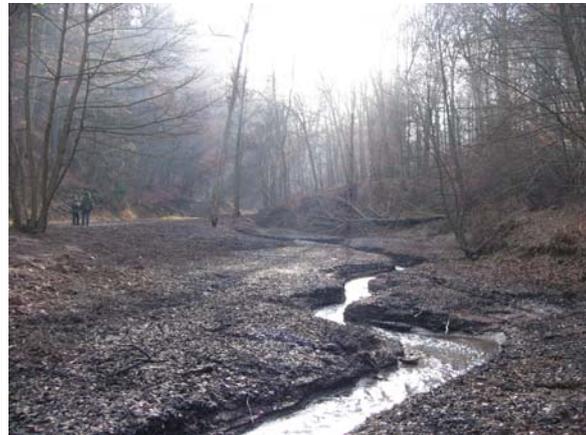
vue après travaux - janvier 2008

Suite à la vidange de l'étang (étalement sur 15 jours), le ruisseau qui s'écoule dans les sédiments retrouve progressivement un tracé sinueux et commence à recréer son lit (photo).

Travaux : la pelle mécanique (engin sur chenille) intervient exclusivement depuis les berges. En premier lieu, le moine est détruit. La terre provenant de la destruction de la digue est étalée sur les bords de l'étang pour profiler les anciennes berges en pente douce (photo).

Suite aux travaux, de fortes intempéries début décembre ont provoqué des montées des eaux. Le cours d'eau s'est rapidement recreusé un « lit naturel ».

15 jours après l'intervention, le lit du cours d'eau s'est déplacé de quelques mètres sur la rive gauche, atteignant la mare creusée. L'objectif de créer une mare déconnectée du cours d'eau n'est alors plus atteint. La création de cette mare était donc trop précoce et aurait nécessité une stabilisation préalable du lit. Une reprise complète de la mare est proposée une fois que les terrains seront totalement stabilisés.

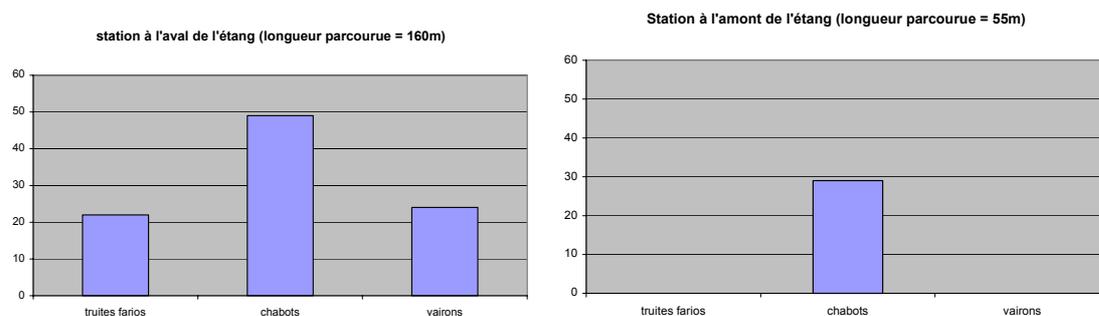
Une pêche électrique a été réalisée par l'ONEMA le 4 septembre 2007 (cf. résultats de la pêche). On trouve à l'aval de l'étang une population de truites farios, de chabots et de vairons. A l'amont de l'étang, seuls les chabots sont présents, aucune truite n'est recensée, ce qui confirme le rôle d'obstacle que joue l'étang (cf. fig1).

Fig1. Histogrammes des captures des pêches électriques du 04/09/07
