INTERREG IIIA 2C11 « Optimierung wasserwirtschaftlicher und gewässerökologischer Belange in der Waldwirtschaft »

**Maßnahme Nr. 3 « PILOTBAUSTELLEN »
-Januar 2008-**

Wiederherstellen der ökologischen Durchgängigkeit von Fließgewässern

Beschreibung der Baustellen

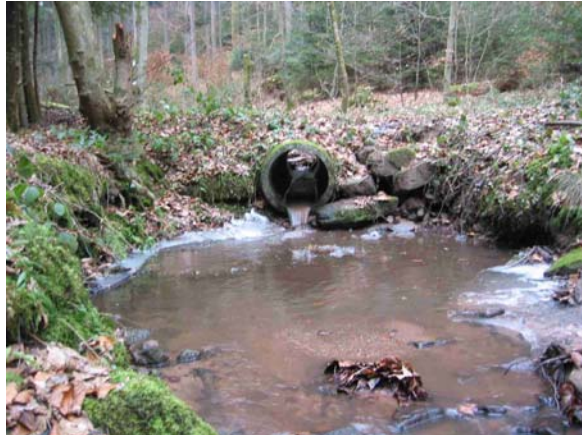
schwer passierbare verdolte Gewässerquerung
Länge: 6 m
Durchmesser: 600 mm

Vorgesehene Bauwerke :

- >> Brückenplatte aus Stahlbeton auf Betonmauer. Ziel: Herstellung eines natürlichen Gewässerbetts
- >> Störsteine und Buhnen auf der Sohle des Bauwerks.

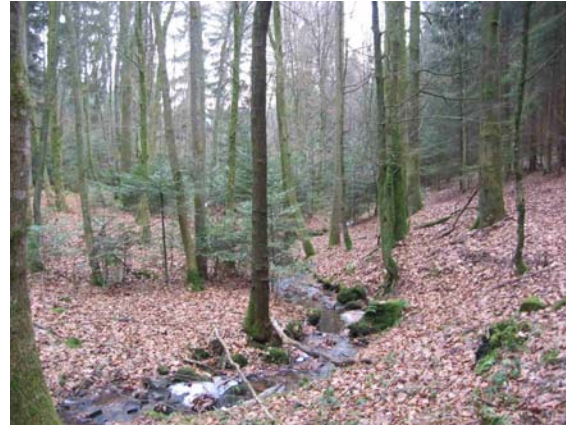
Gesamtansicht des Wasserlaufs

Beschreibung des Fließgewässers: Gewässer der ersten Kategorie, auf Buntsandstein, Breite: 1m. Der linksufrige Nebenfluss der Liepvrette durchquert den Staatswald von La Vancelle auf einer Nord/Süd Achse. Er verläuft von der Gemeinde La Vancelle bis zur Liepvrette auf fast 2 km. Im Waldgebiet wurden 3 Querungsbauwerke gezählt. Nur das mittlere Bauwerk (s. Foto oben) wurde als unpassierbar eingestuft. Im Unterlauf (unter dem Forstweg) wurde eine Brücke aus Sandsteinen erbaut, die Querung scheint passierbar zu sein. Die sehr breite Sohle könnte umgestaltet werden, um das Wasservolumen auf eine schmalere Breite zu konzentrieren.

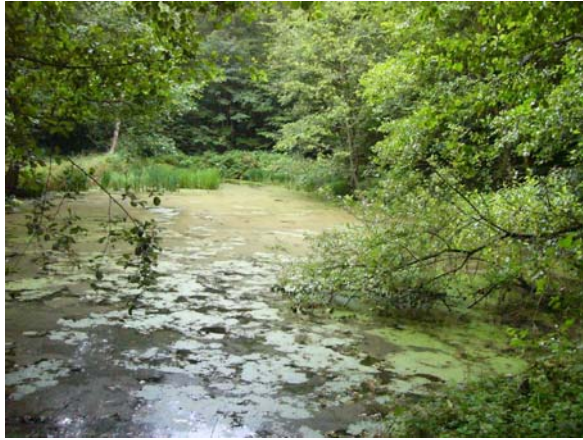
Ansicht des Weihers vor dem Eingriff - Juli 2007

Der Weiher Saumuehle, im Staatswald LPPN, wurde in den 80er Jahren angelegt. Er war, wie viele andere Fischweiher in den Nordvogesen zu dieser Zeit, als Fischweiher für den Angelsport gedacht. Der Weiher liegt innerhalb des Wasserlaufs, der ein Nebengewässer am linken Ufer des Petersbachs ist. Durchschnittliche Breite: 1 m.

Eingebaut im Damm befindet sich ein Auslaufbauwerk (Mönch) aus Beton (mit Dammbalken aus Holz). Der Damm wurde aus dem Erdmaterial, der bei der Aushebung des Weihers abgetragen wurde, errichtet. Der Damm weist eine mangelhafte Dichtheit auf, seit einigen Jahren sinkt der Wasserstand mit einer progressiven Verlandung des Weihers (20 bis 30 cm Wasserhöhe).

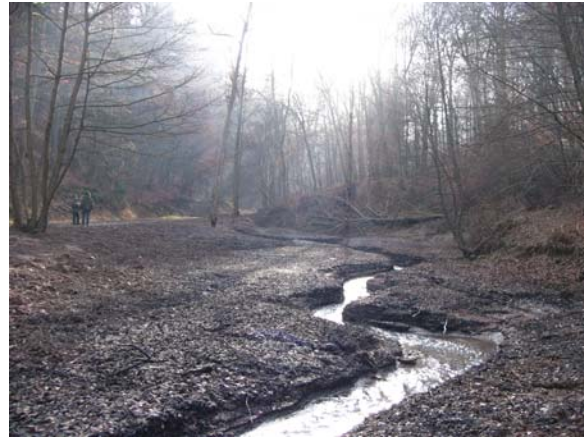
Ansicht nach dem Eingriff - Januar 2008

Nach dem Auflassen des Weihers (über eine Dauer von 2 Wochen) findet das Fließgewässer nach und nach zu einer Mäanderung zurück und beginnt mit der Bildung des Gewässerbetts (Foto).

Eingriff: der Bagger (auf Raupen) arbeitet ausschließlich vom Ufer aus. Erster Schritt: Abriss des Mönchs. Das durch das Entfernen des Damms abgetragene Erdmaterial wird an den Rändern des ehemaligen Weihers verteilt, um die ehemaligen Ufer mit leichtem Gefälle wieder herzustellen (Foto).

Nach den Bauarbeiten haben schwere Niederschläge Anfang Dezember zu einem starken Wasseranstieg geführt. Der Wasserlauf hat sich schnell wieder ein „natürliches Gewässerbett“ geschaffen.

2 Wochen nach dem Eingriff hat sich das Gewässerbett einige Meter auf die linke Uferseite verschoben und dort eine Verbindung zum ausgehobenen Tümpel geschaffen. Das Ziel eines vom Wasserlauf unabhängigen Tümpels ist also nicht mehr erreicht. Das Anlegen des Tümpels war zu früh erfolgt und hätte einer vorherigen Stabilisierung des Gewässerbetts bedurft. Ein erneutes Einrichten des Tümpels ist vorgesehen, wenn der umliegende Boden vollständig stabilisiert ist.
