1.1 Steckbriefe zu den Durchgängigkeitsmaßnahmen am Jakobsbrunnenbach

Jakobsbrunnenbach – Anschluss Seiten- an Hauptgewässer

Jakobsbrunnenbach – Rückbau eines Kreuzungsbauwerks für einen Forstweg; Ausgleich des unterwasserseitigen Sohlabsturzes durch eine Steinrampe

1.2 Steckbriefe zu den Durchgängigkeitsmaßnahmen am Schleif- und Krunkelbach

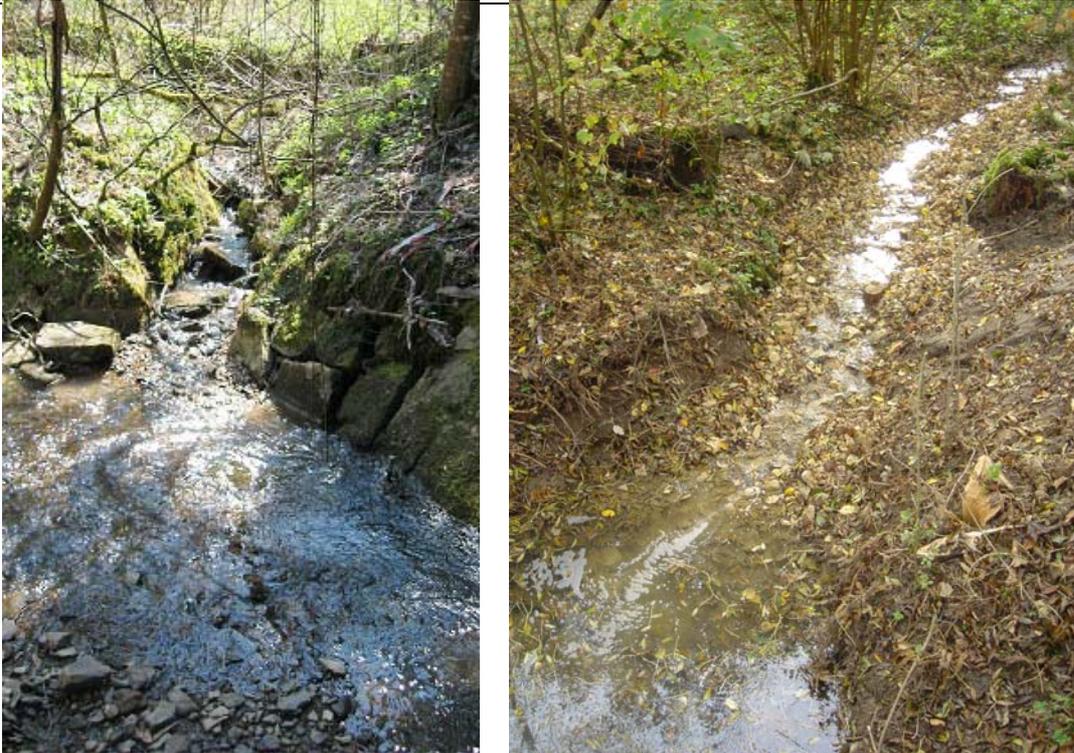
Vor der Maßnahme (links): durch Eintiefung des Hauptlaufs sind im Jakobsbrunnenbach Sohlenstufen entstanden, die für Fische und Kleinlebewesen unpassierbar waren; Aufnahmedatum: Juli 2005. Fertige Raue Rampe (rechts). Die Ufermauern im Einmündungsbereich wurden abgebaut; 21.10.2005

Bauwerk	Raue Rampe aus Jurablöcken (einlagig) mit Schotterüberdeckung				
Gewässerbreite	1 m	Uferbermen	-		
Sohle	Juraschotter + Jurablöcke $d_{50} = 20$ cm, Spundwand aus Fichtenpfählen, Steigung der Rampe 1:6				
Baukosten (€)	6947,80	Länge des Bauwerks	15 m	Höhe Oberkante über Gelände	-
Lichte Weite	-	Lichte Höhe	-

Aquatische	durchgängig, durch E-Befischung (Vergleich vorher/nachher) nachgewiesen
amphibisch/terrestrische	durchgängig/durchgängig
Verbesserungsmöglichkeit	hohe hydraulische Belastungen im Bereich des Zusammenflusses beachten; Rampe mit ausreichend großen Blöcken gestalten; auf Rampe Niedrigwasserrinne deutlicher ausformen

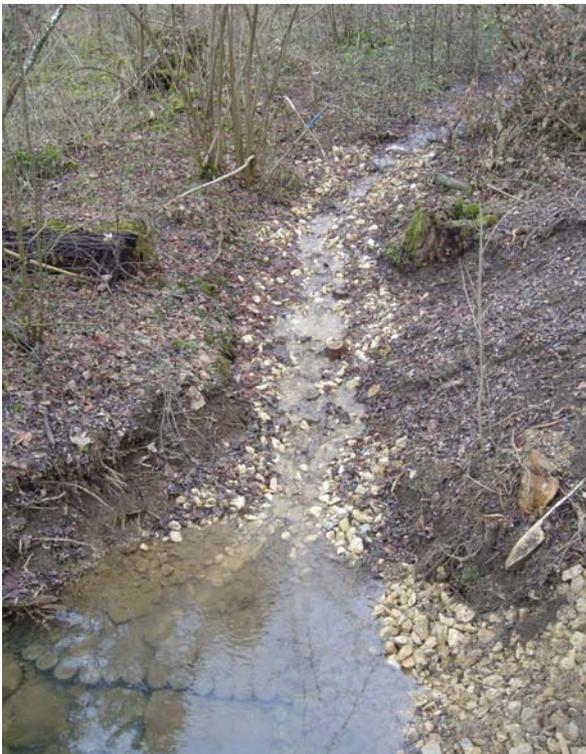
Fertige Raue Rampe. Im Einmündungsbereich zum Tiefenbach ist die als Fußpunkt der Rampe eingebaute Spundwand aus Holzpalisaden sichtbar; 14.12.2005

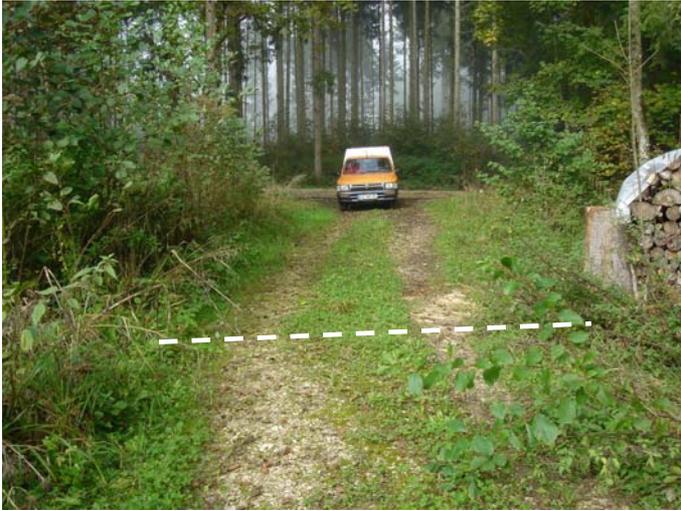
Vor dem Umbau: Weg führt über ein Betonrohr DN 300 (gestrichelte Linie); 10.10.2005

Bauwerk	Furt für Forstweg (Maschinenweg) aus Jurablöcken und –schottern; Ersatz für Betonrohr DN 300				
Gewässerbreite	1 m	Uferbermen	-		
Sohle	Juraschotter + Jurablöcke $d_{50} = 60$ cm, 1 % Gefälle				
Baukosten (€)	3095,90	Länge des Bauwerks	5 m	Höhe Oberkante über Gelände	-
Lichte Weite	-	Lichte Höhe	-

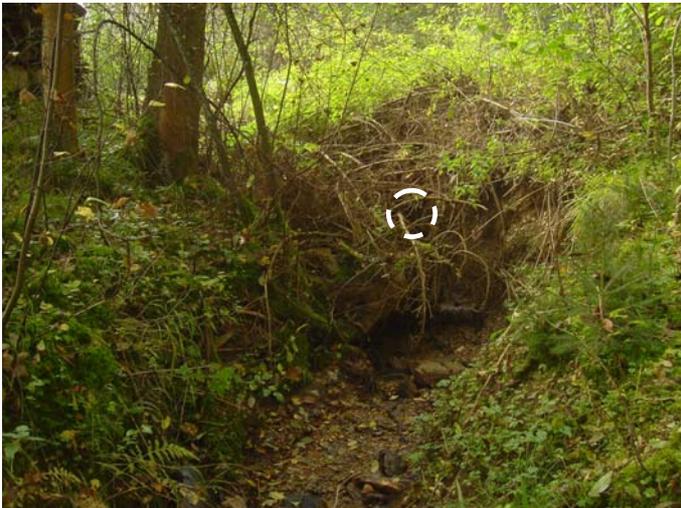
Vor dem Umbau, Ansicht vom Unterlauf: hoher Absturz am Rohrauslauf (Markierung); 10.10.2005

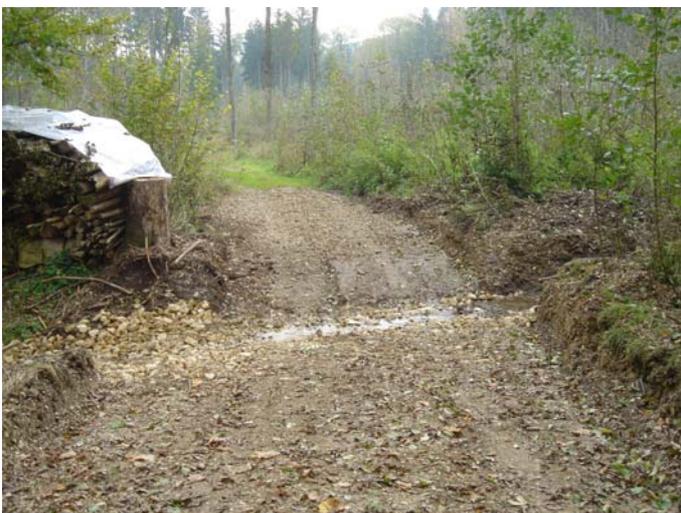
Nach Fertigstellung der Furt, Wegtrasse im Bereich der Furt deutlich eingekerbt; 21.10.2005

Aquatische	durchgängig, durch E-Befischung (Vergleich vorher/nachher) nachgewiesen
amphibisch/terrestrische	durchgängig/durchgängig
Verbesserungsmöglichkeit	Gefälle des Fahrwegs zur Furt flacher anlegen

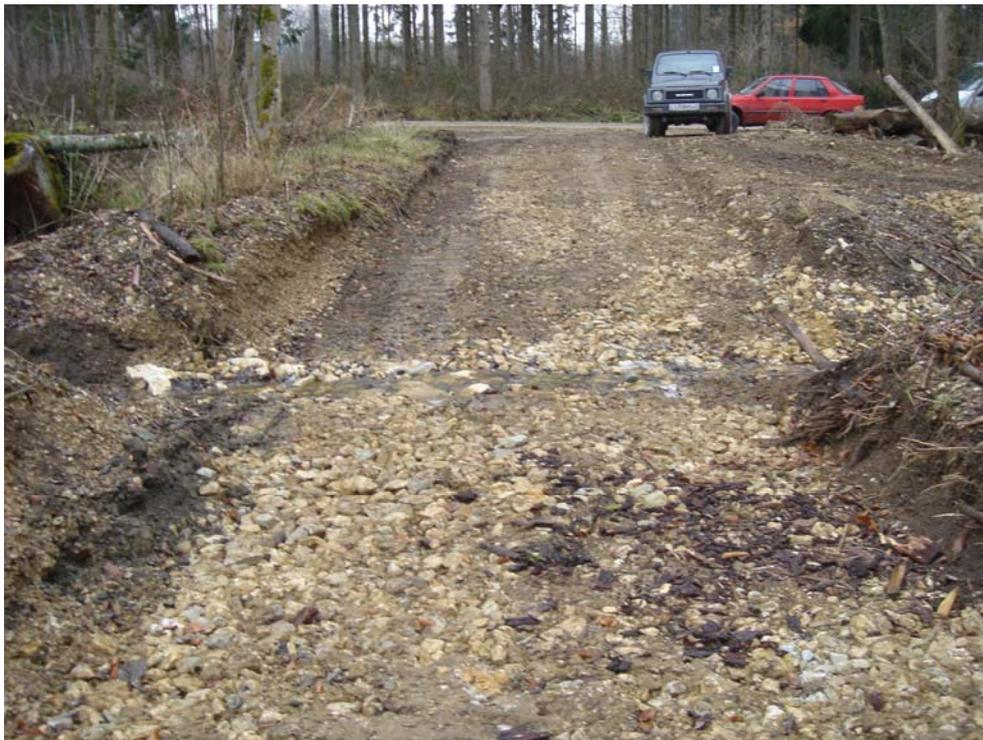
Nach Fertigstellung der Nacharbeiten: Weg führt beidseits mit flachem Gefälle zur Furt; 14.12.2005

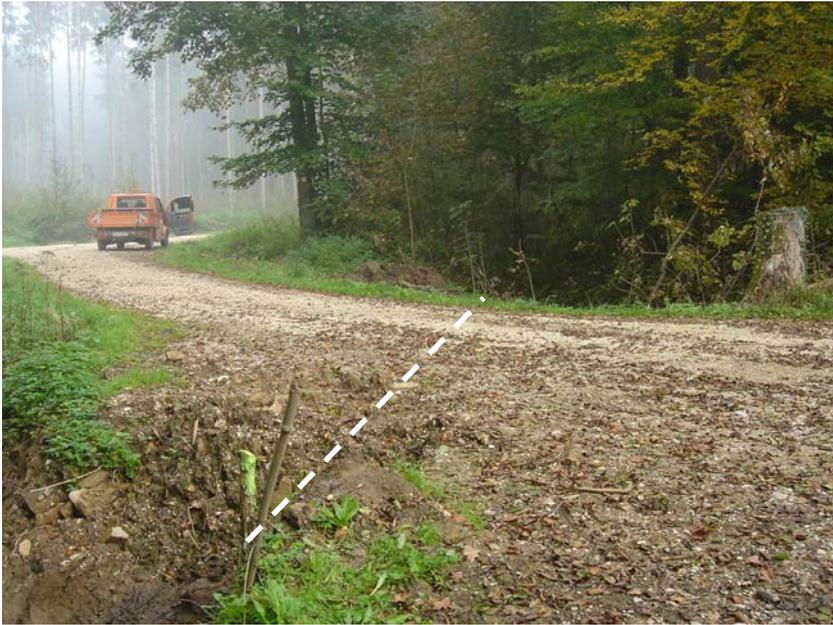
Vor dem Umbau, Ansicht vom Oberlauf: Weg führt über ein Betonrohr DN 300 (gestrichelte Linie); 10.10.2005

Bauwerk	Betonrohr (DN 1200, 2. Wahl), 5 Stück, L= 2 m, Bettung aus Mineralbeton und Splitt; Ersatz für Betonrohr DN 300				
Gewässerbreite	1 m	Uferbermen	-		
Sohle	im Rohr Sohle aus Bachsediment (Feinmaterial durchmischt mit kantig-plattigem Schutt), Sohlgefälle 1 %				
Baukosten (€)	8297,30	Länge des Bauwerks	10 m	Höhe Oberkante über Gelände	1,9 m
Lichte Weite	1,2 m	Lichte Höhe	1,2 m

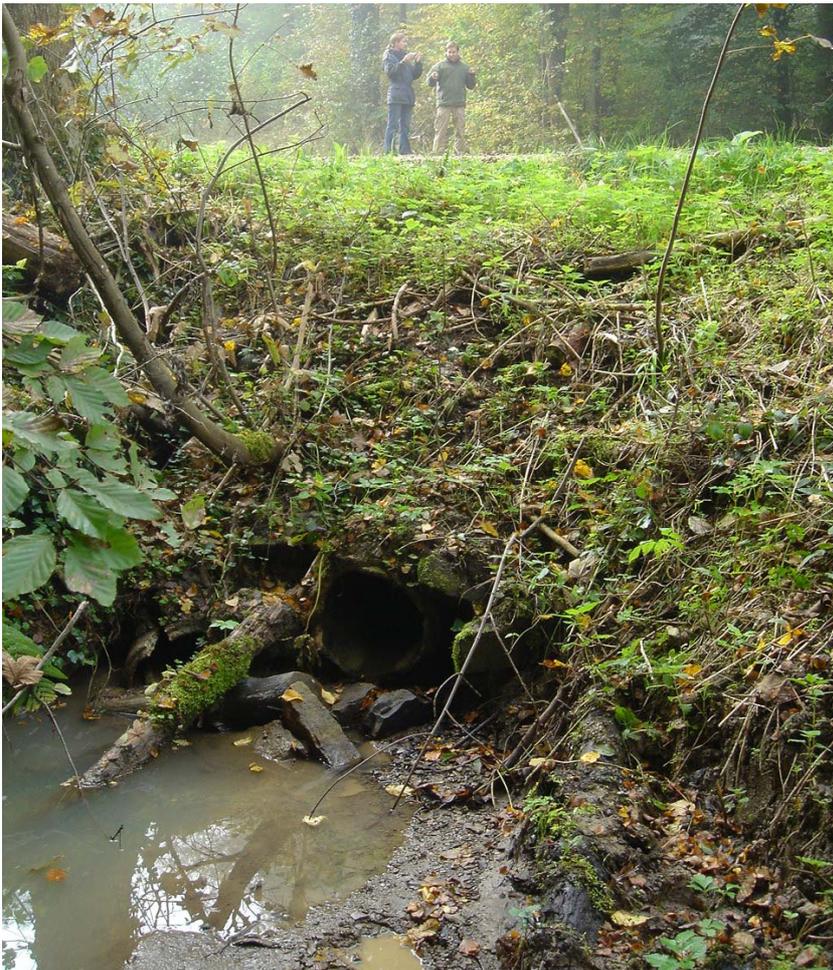
Vor dem Umbau, Ansicht vom Unterlauf: viel zu kleines Rohr DN 300; 10.10.2005

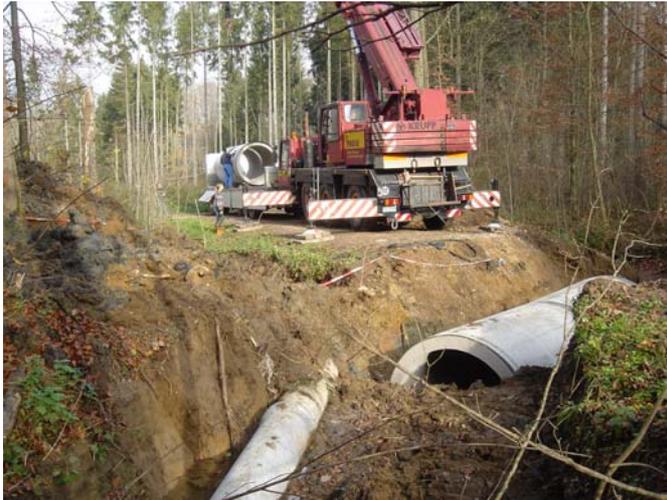
Im Bau: Das alte Rohr (links) liegt noch. Es diente anfangs der Wasserhaltung; 15.11.2005

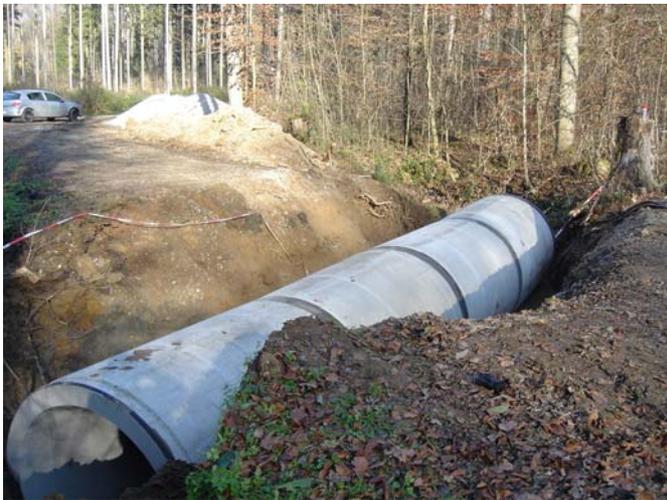
Im Bau: Rohrdurchlass DN 1200 bis auf ein Rohrelement fertig verlegt; 15.11.2005

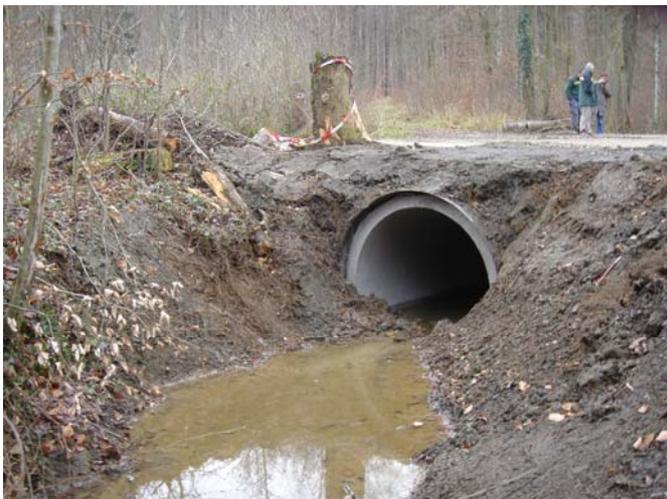
Nach Fertigstellung, Ansicht vom Unterlauf: Rohr zu einem Drittel in Gewässersohle eingebunden; 14.12.2005

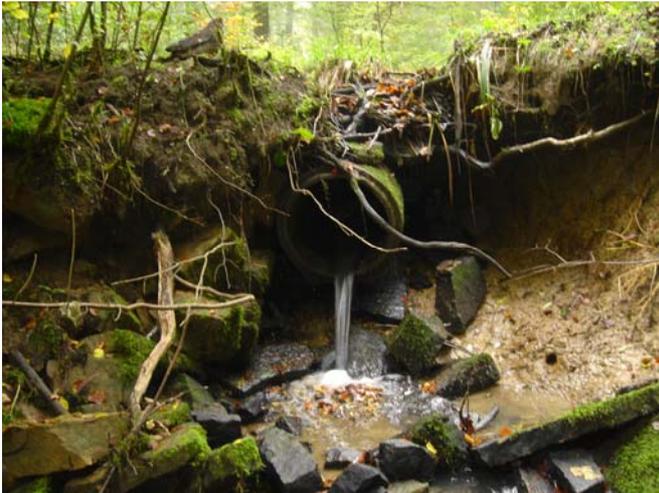
Vor dem Rückbau: Kreuzungsbauwerk aus Betonrohr DN 300. Der Rohrauslauf ist unterspült, Sohlanschluss fehlt; 10.10.2005

Bauwerk	Steinrampe mit Spundwand, Jurablöcken und –schotter; Ersatz für Betonrohr DN 300				
Gewässerbreite	1m	Uferbermen	-		
Sohle	Juraschotter, Jurablöcke $d_{50} = 20$ cm, Spundwand aus Eichenpfählen, Steigung der Rampe 1:10				
Baukosten (€)	1623,-	Länge des Bauwerks	15 m	Höhe Oberkante über Gelände	-
Lichte Weite	-	Lichte Höhe	-

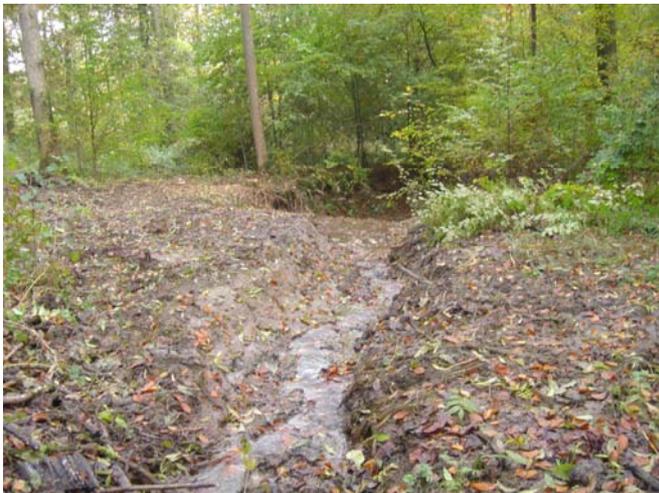
Bachbett nach Entfernen der Rohre in Fließrichtung gesehen. Waldweg aufgegeben; 21.10.2005

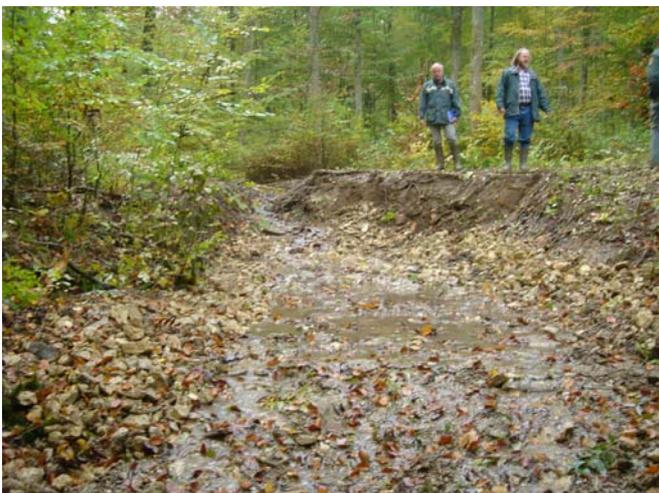
Bachbett nach Entfernen der Rohre gegen die Fließrichtung gesehen. Am unteren Bildrand schließt die Steinrampe an (s. nächstes Bild); 21.10.2005

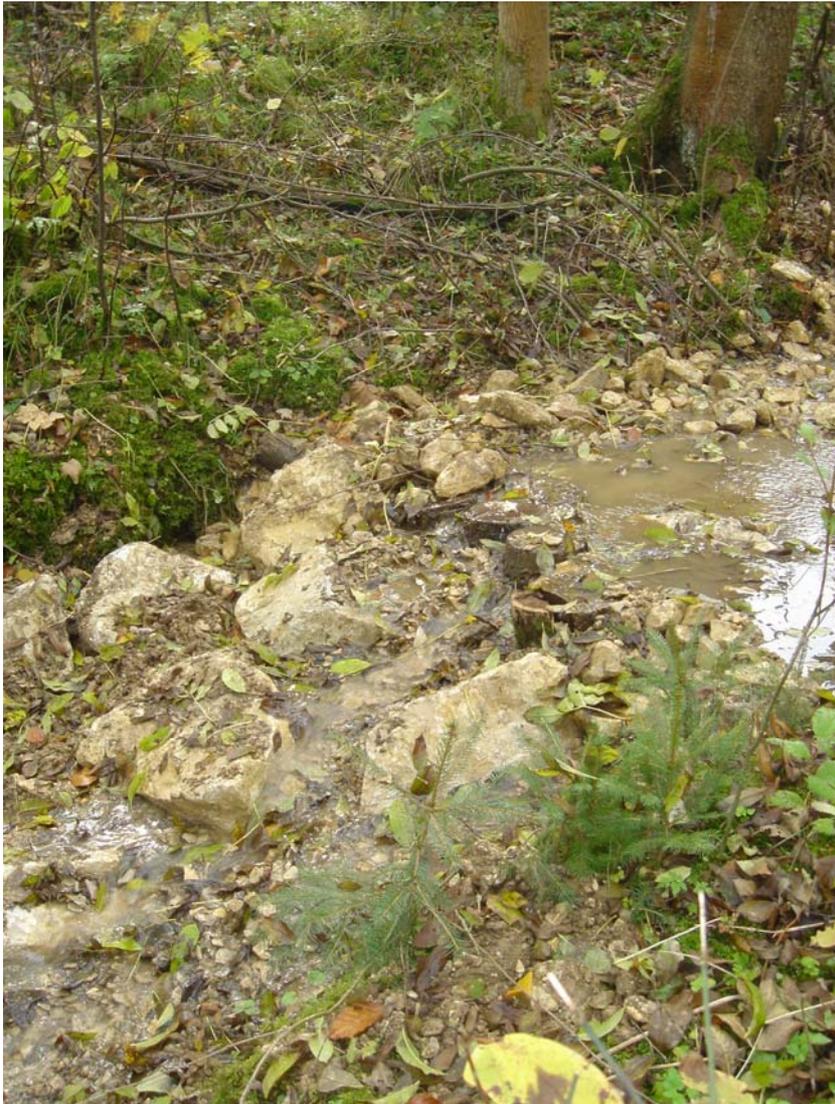
Nach Fertigstellung: Steinrampe mit Spundwand (sheet piling), errichtet im Bereich des Absturzes am Rohrauslauf (s.o). Etwa in der Mitte der Steinrampe befindet sich die Spundwand aus Holzpalisaden (Eichenpfähle). Die nach links steil abfallende Rampe wurde bei Nacharbeiten abgeflacht. Dazu wurden die Jurablöcke um eine Schichtstärke tiefer in die Gewässersohle eingebunden, die Spundwand gekürzt und alles mit Schotter und Bachsediment abgedeckt; außerdem wurde eine Niedrigwasserrinne ausgebildet; 21.10.2005

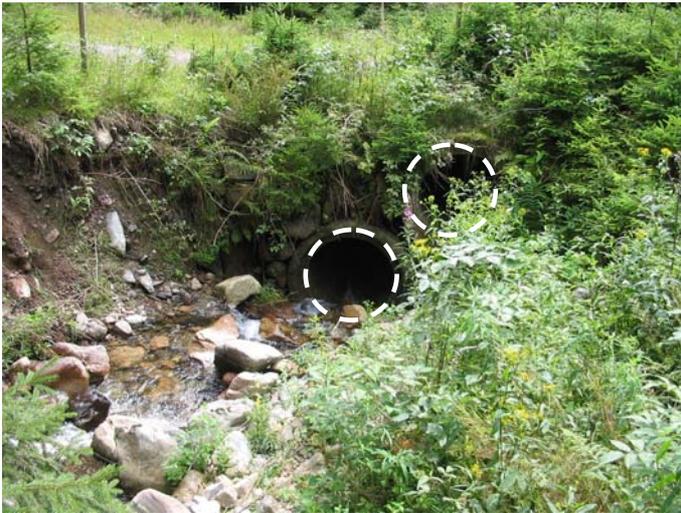
Vor dem Umbau: Querung aus zwei Rohren DN 1000 (Markierung), Ansicht vom Oberlauf; 21.06.2006

Bauwerk	Brücke aus Betonfertigelementen; Ersatz für zwei Betonrohre DN 1000				
Gewässerbreite	2 m	Uferbermen	-		
Sohle	Schotter, Grobschotter und Blöcke				
Baukosten	28.800 €	Länge des Bauwerks	10 m	Höhe Oberkante über Gelände	2,1 m
Lichte Weite	2 m	Lichte Höhe	1,5 m

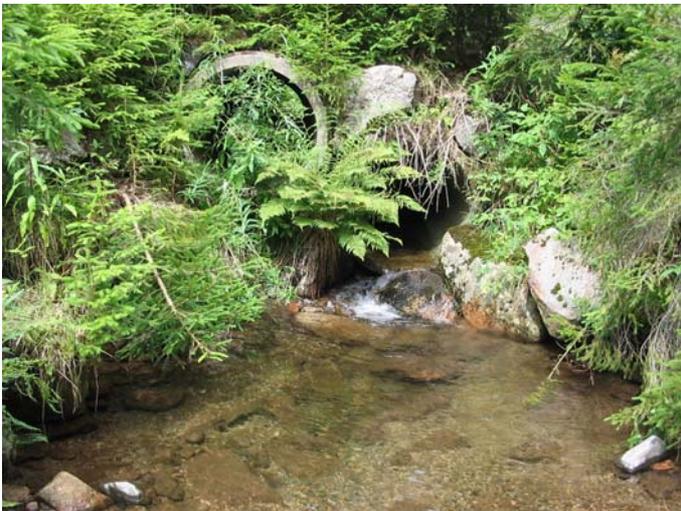
Ansicht vom Unterlauf; 21.06.2006

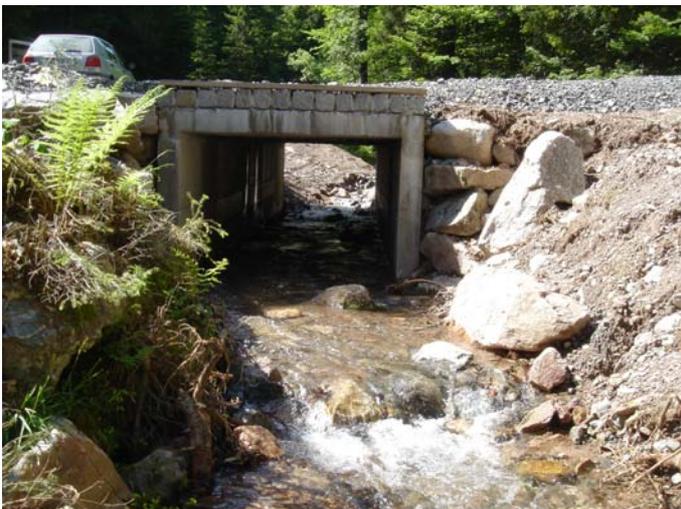
Nach Fertigstellung: Brücke in Rahmenbauweise, Ansicht vom Unterlauf; 24.05.2007

aquatische	durchgängig, durch E-Befischung (Vergleich vorher/nachher) nachgewiesen
amphibisch/terrestrische	durchgängig/nicht durchgängig
Verbesserungsmöglichkeit	mindestens auf einer Seite Uferberme durchgehend gestalten

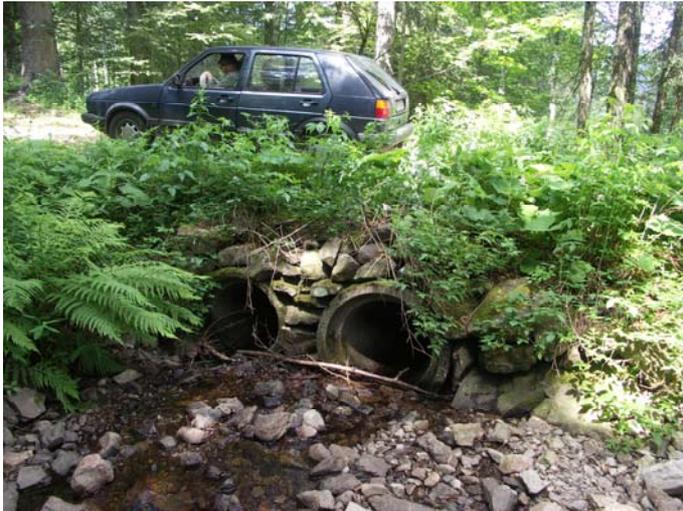
Vor dem Umbau: Querung aus zwei Rohren DN 600/DN 700, Ansicht vom Oberlauf; 11.07.2006

Bauwerk	Brücke aus Betonfertigelementen, Ersatz für zwei Betonrohre 1x DN 600, 1x DN 700				
Gewässerbreite	2 m	Uferbermen	-		
Sohle	Schotter, Grobschotter und Blöcke				
Baukosten	20.635 €	Länge des Bauwerks	6 m	Höhe Oberkante über Gelände	1,95 m
Lichte Weite	2 m	Lichte Höhe	1,6 m

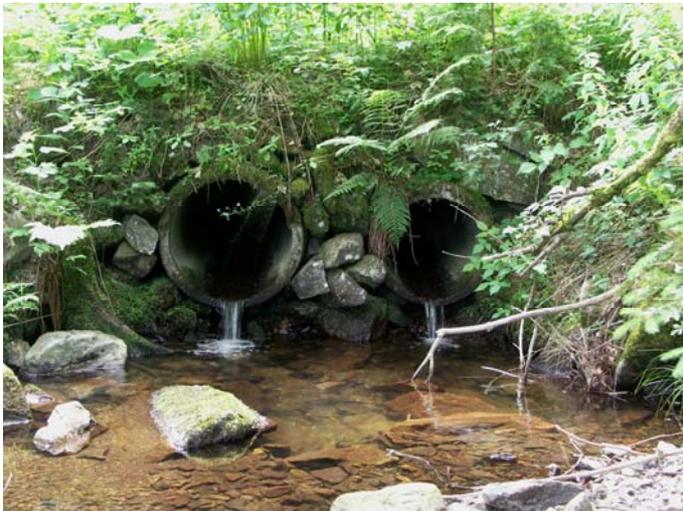
Ansicht vom Unterlauf; 11.07.2006

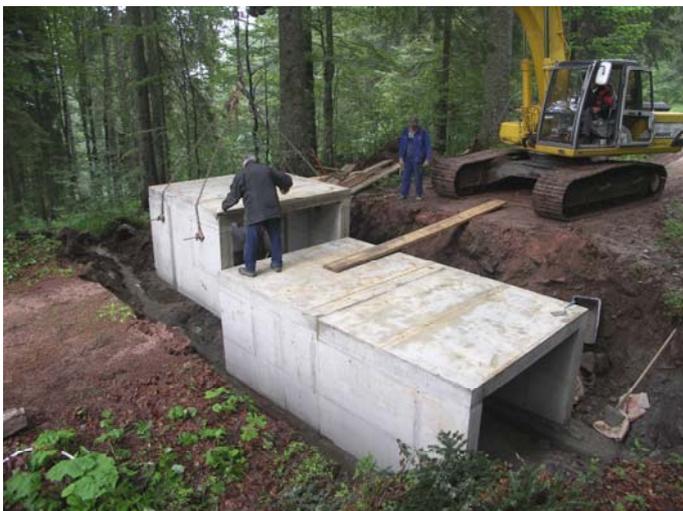
Im Bau: Versetzen der Rahmenelemente; 02.06.2007

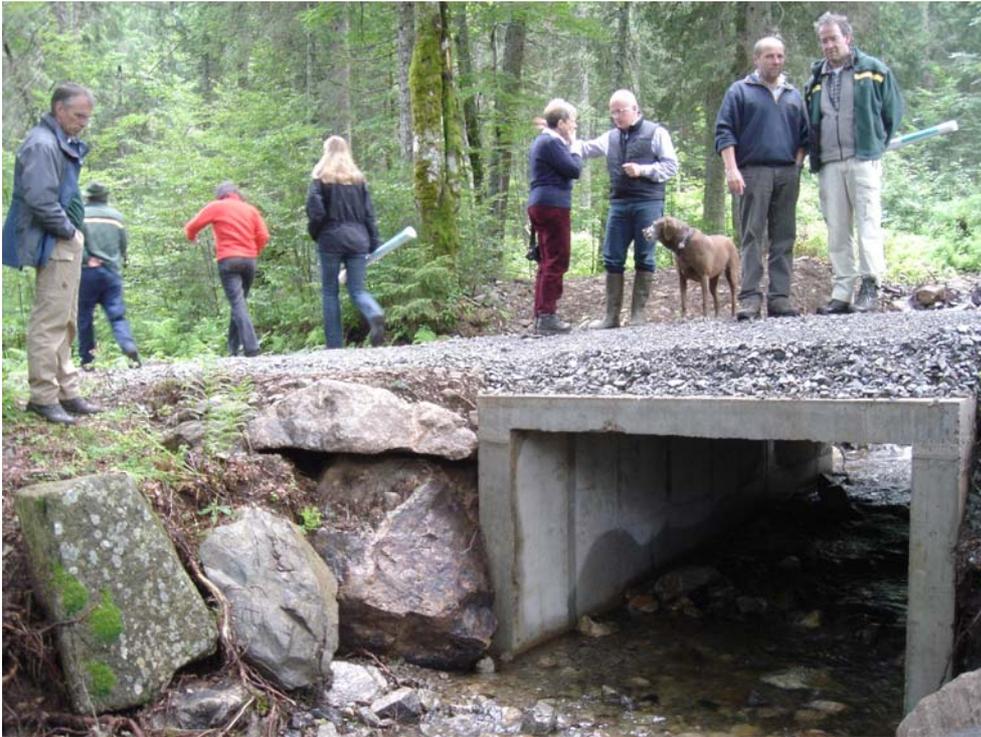
Fertige Rahmenbrücke: Besichtigung mit dem Projektbeirat, Ansicht vom Unterlauf; 16.07.2007

aquatische	durchgängig, durch E-Befischung (Vergleich vorher/nachher) nachgewiesen
amphibisch/terrestrische	durchgängig/nicht durchgängig
Verbesserungsmöglichkeit	mindestens auf einer Seite Uferberme durchgehend gestalten
