CHANTIER « TEMPETE ET EAU » : MOOSBAECHEL**>> Infos principales**

restauration de la ripisylve

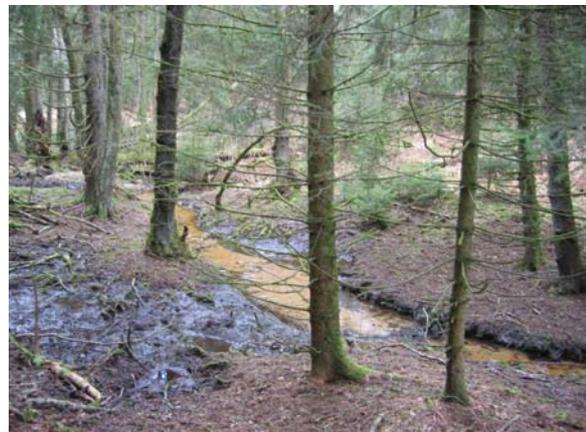
Cette forte pression des résineux induit des déséquilibres au niveau du ruisseau à divers niveau :

- érosion des berges due à une végétation inadaptée engendrant un ensablement quasi généralisé des fonds. Problème d'homogénéisation des fonds, et perturbation structurale (contraintes sur berges qui limitent l'expression d'annexes hydrauliques).
- perte des habitats rivulaires associés à ce type de cours d'eau sur grès.
- faible luminosité du lit

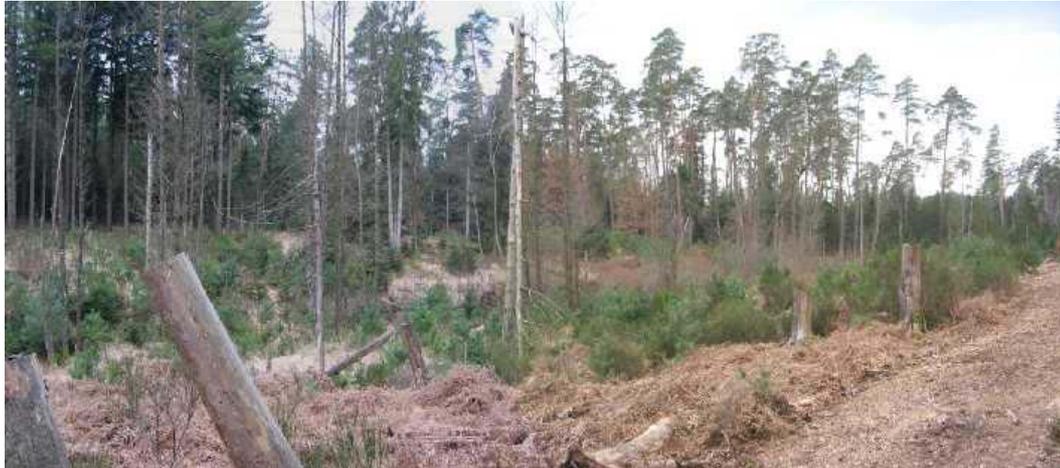
Ces trouées ont eu des effets positifs pour le ruisseau, permettant très localement le retour d'essences feuillues (notamment des régénérations d'aulnes à proximité du ruisseau). On trouve également une régénération importante d'épicéas (essences dynamiques sur ces milieux acides).

Vue sur la trouée en cours de colonisation par les résineux

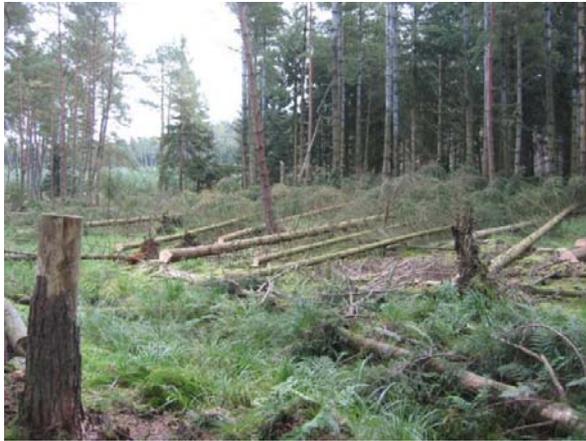
Exploitation dirigée des épicéas

L'exploitation est réalisée par une équipe de bûcherons avec un abattage directionnel à l'opposé du ruisseau pour permettre un débardage par l'extérieur depuis les pistes. Les grumes entières sont tirées par câble jusqu'aux pistes. Elles sont ensuite ébranchées et billonnées par une abatteuse sur place.

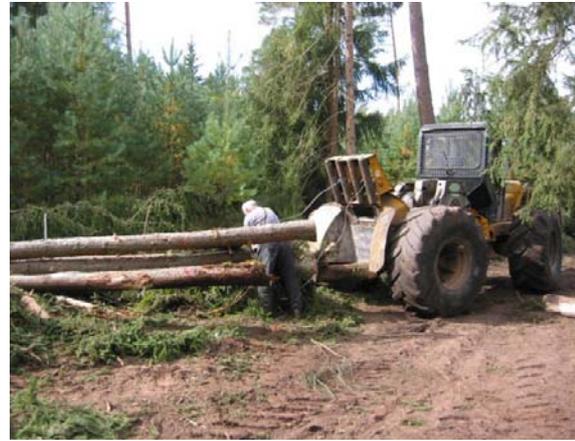
Extraction des grumes par câblage depuis la piste

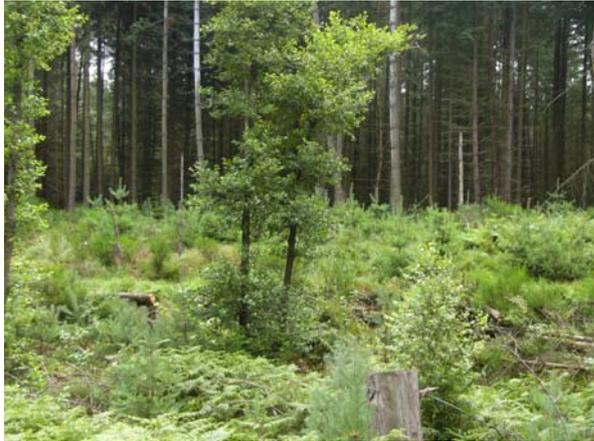
Présence sporadique d'aulnes semenciers

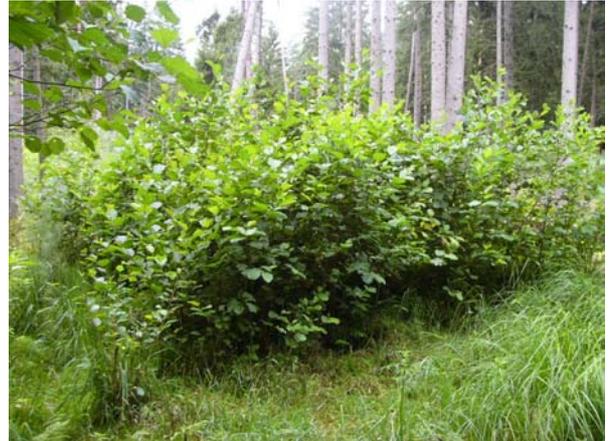
Régénération spontanée d'aulnes

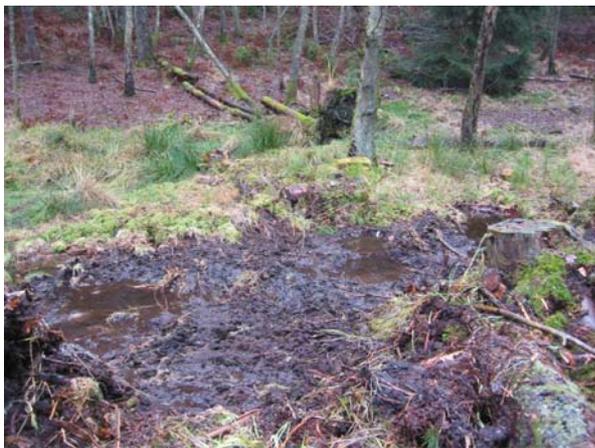
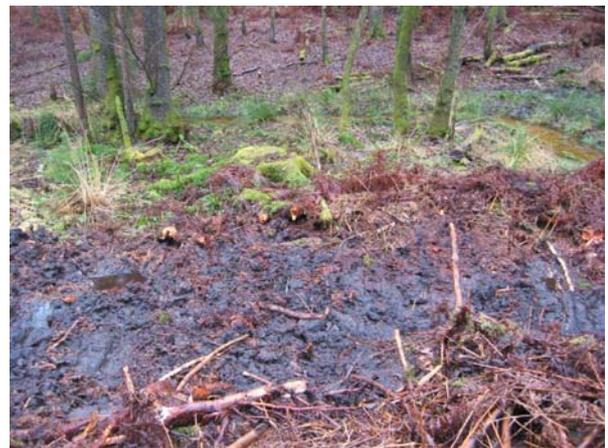
Placeaux de grattage à la pelle mécanique pour favoriser le retour de l'aulne à proximité du ruisseau

Des placeaux sont installés à proximité du cours d'eau, à proximité d'aulnes semenciers. Sur une surface de l'ordre de 5m², on perturbe les premiers horizons du sol à l'aide d'une pelle mécanique (matériel léger). Cette opération a pour objectif de favoriser la germination des graines d'aulnes rendue difficile sur des sols végétalisés (d'autant plus dans un contexte acide). Le retour naturel de l'aulne s'observe actuellement sur les zones dénudées (comme par exemple au niveau des galettes sous les chablis).

30 placeaux ont été mis en place sur les 1800 ml du chantier (répartis de façon variable selon la topographie locale). L'opération est réalisée à l'aide d'un engin de petite taille (5 tonnes) monté sur chenilles caoutchouc.

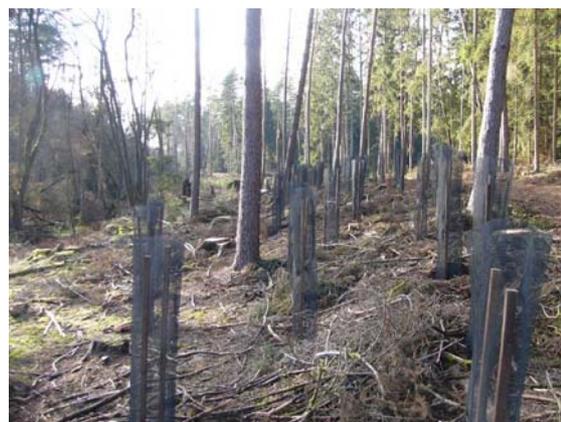
Les enrichissements feuillus

Création localement d'une zone tampon à base de feuillus divers aux abords du ruisseau par plantation au niveau des terrasses (le long des pistes forestières). Plantation par bande à base de hêtre, chêne sessile, tilleul à petites feuilles et érable sycomore (2 à 3 rangs avec espacement de 3*3m). Les plants sont protégés individuellement contre le gibier (gaine de 1.8m pour la protection contre le cerf).
