Bundesamt für Umwelt BAFU

Lindner Suisse GmbH
Bleikenstrasse 98
9630 Wattwil

Entwicklung und Anwendung von naturbelassener Holzwolle im Grundbau und in der Sediment Control

Akten Nr: L234-0503
Referenz Nr: REF-1011-85140/2012.08
Projekt Nr: 2012.08

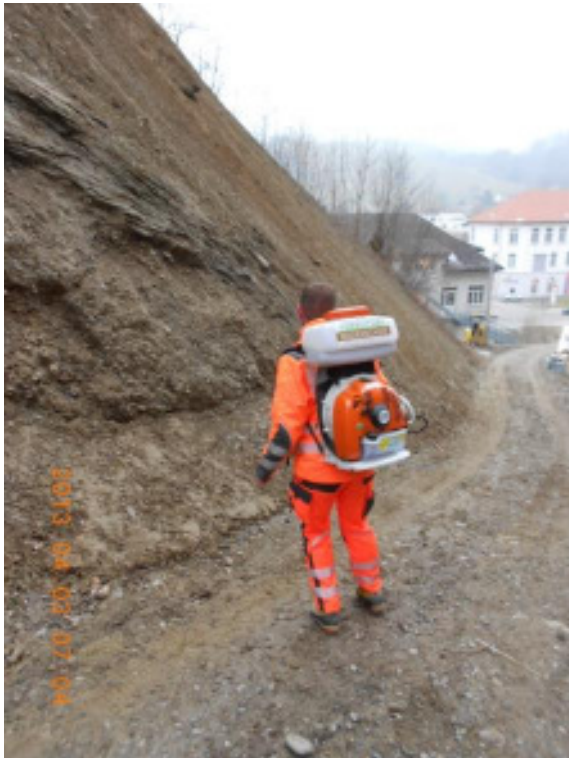
Vor dem Einbau der Bahnen wird unter den Vliesen mit einem Bläser (Abbildung 7) Saatgut des Typs OH-Schotter aufgebracht (Abbildung 8). Da nicht klar ist, wie gut die Pflanzen die Vliese durchwachsen können, wird nach dem Einbau über den Vliesen noch einmal Saatgut eingebracht. Im unteren Teil der Versuchsfläche wird zudem ein Kleber appliziert, um die Samen an Ort zu halten.

Abbildung 7: Einbringen der Samen unter das Vlies

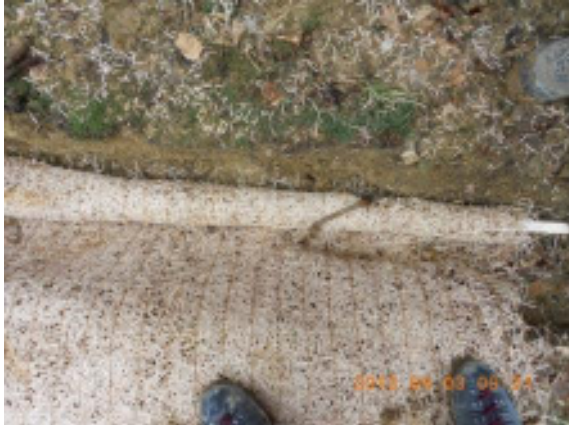
Vorgängig wird hinter der Abrisskante des Hanges ein Graben erstellt. Für die Verankerung werden die Vliese auf einer Länge von ca. 1 m abgerollt. Dieses Stück wird auf eine Dachlatte aufgewickelt, welche dann in den Graben eingelegt wird (Abbildung 9). Anschliessend wird der Graben wieder aufgefüllt. Mit diesem Verfahren wird eine bessere Lastverteilung und eine Reduktion der im Vlies wirkenden Zugspannungen erreicht.

Abbildung 9: Bergseitige Verankerung des Vlieses

Anlässlich der dritten Kontrolle wurde auch die bergseitige Verankerung der Vliese visuell beurteilt. In Abbildung 9 ist deren Zustand beim Einbau ersichtlich, Abbildung 35 und Abbildung 36 zeigt den Zustand nach fünf Monaten.

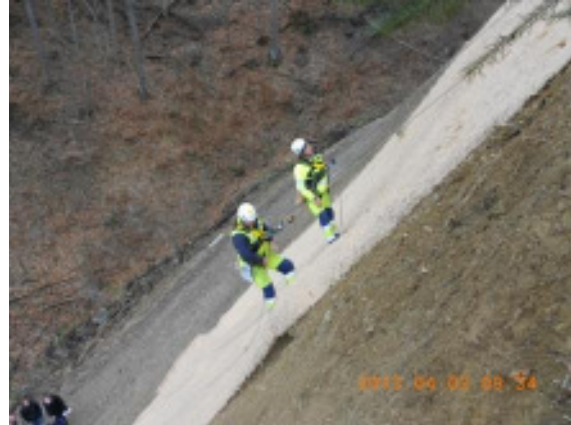
Als nächstes lässt man die Vliese in der Falllinie durch die Schwerkraft abrollen und richtet sie, wenn nötig, noch aus. Darauf werden die Vliese vernagelt (Abbildung 10). Einzelne Pflanzen und Felsnasen werden dabei ausgeschnitten. Die Vernagelung erfolgt in einem Raster von ca. 1.0 m (vertikal) auf 0.5 m (horizontal). Es werden Nägel aus Metall und aus Holz eingesetzt, wobei Metall zahlenmässig klar überwiegt; dies hängt u.a. auch mit dem wesentlich grösseren Eindringwiderstand der Holznägel im eher kompakten Fels zusammen.

Abbildung 10: Vernagelung des Vlieses am Hang

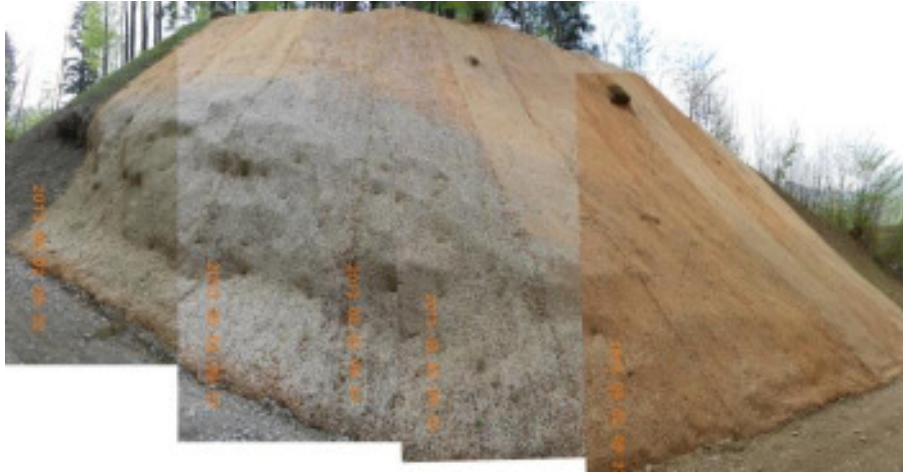
Abbildung 11 zeigt eine Totale, wie sich der Hang am 02. Mai 2013 präsentierte. Aus der Distanz ist noch kein Bewuchs erkennbar. Die Nahaufnahmen in Abbildung 12 und Abbildung 13 zeigen jedoch, dass sich bereits eine lockere Vegetation installiert hat. Optisch scheint es, als sei die Vegetation beim weniger dichten Vlies mit tiefer Grammatur etwas weiter entwickelt, der Unterschied ist aber wenig ausgeprägt.

Abbildung 11: Zustand der Versuchsfläche ein Monat nach dem Einbau.

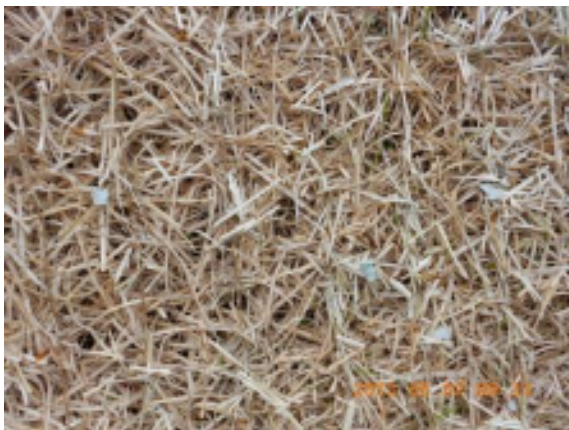
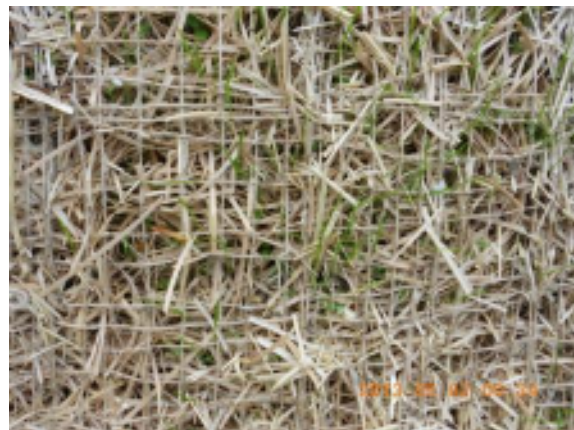
Abbildung 12: Vegetation ein Monat nach dem Einbau. Links: Vlies mit hoher Grammat, rechts mit tiefer Grammat.

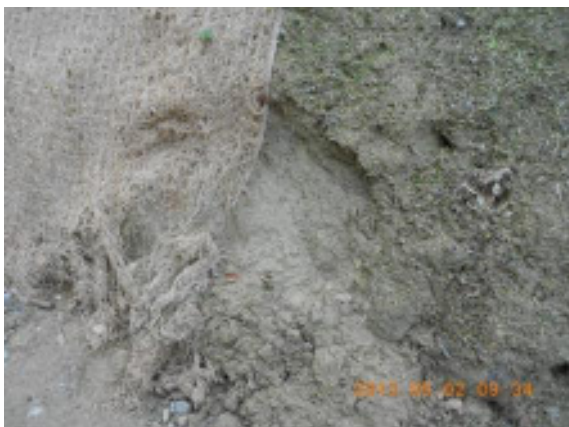
Im Bereich des Hangfusses hat sich hinter den Vliesen ein leichter Wulst gebildet, in dem sich das abrollende Material sammelt. Dieses wird aber vollständig zurückgehalten, die angrenzende Strasse zeigt keinerlei Ablagerungen. Dagegen sind im Bereich der unmittelbar angrenzenden Kontrollfläche deutliche Erosions- und Ablagerungsspuren erkennbar (Abbildung 13).

Abbildung 13: Erosionsstellen am Übergang zwischen Holzwollevlies und Kontrollfläche.

Die Beschädigung am Vlies rührt von einem Traktor her und ist nicht erosionsbedingt.

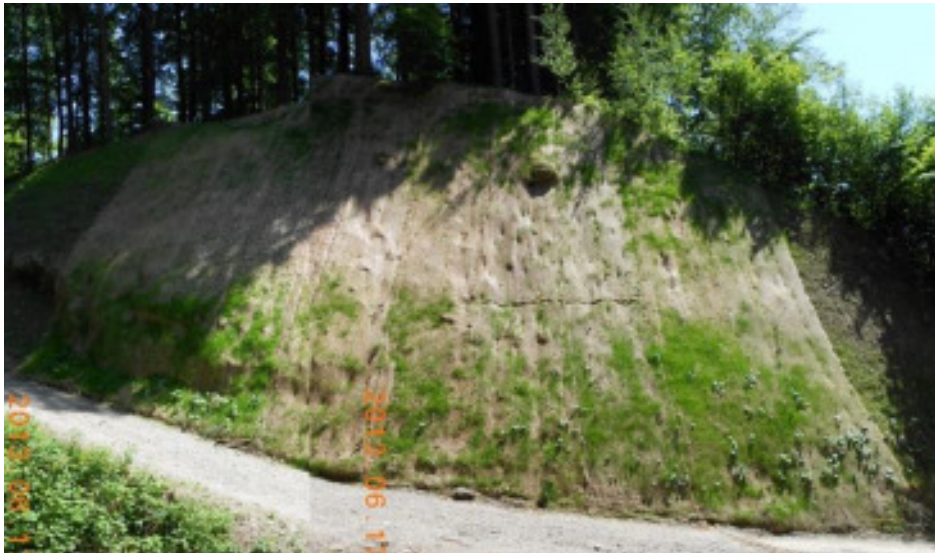
Gegenüber der ersten Kontrolle konnte eine signifikante Verdichtung der Vegetation vor allem im unteren und oberen Drittel des Hanges beobachtet werden (Abbildung 14). Im mittleren Drittel war der Bewuchs deutlich weniger dicht. Worauf diese Unterschiede zurückzuführen sind, ist nicht vollständig klar. Allenfalls sind sie durch eine über die gesamte Hanglänge nicht homogene Verteilung des Saatgutes bzw. des Klebers bedingt, weil die Ansaat von oben und unten erfolgte.

Abbildung 14: Zustand der Versuchsfläche zweieinhalb Monate nach dem Einbau

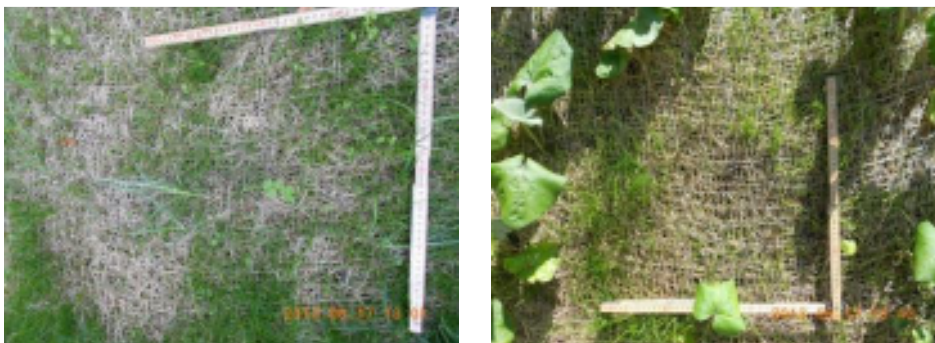
Abbildung 15: Vlies vom Typ 70 Bu 30 Fö 350 gm⁻² Trägermaterial Jute: Zustand zweieinhalb Monate nach Einbau. Links oberes, rechts unteres Ende des Vlieses.

Klar ersichtlich ist aufgrund von Abbildung 15 bis Abbildung 23, dass der Bewuchs am unteren Ende der Vliese in der Regel dichter ist als oben. Mögliche Erklärungen dafür sind einerseits Unterschiede beim Einbringen des Saatgutes, andererseits eine für die Keimung und den Anwuchs günstige Akkumulation von feinem mineralischem Bodenmaterial im unteren Teil des Hanges.

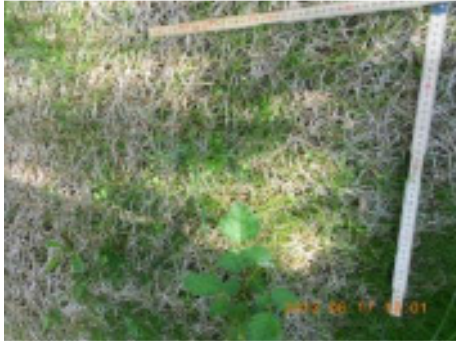
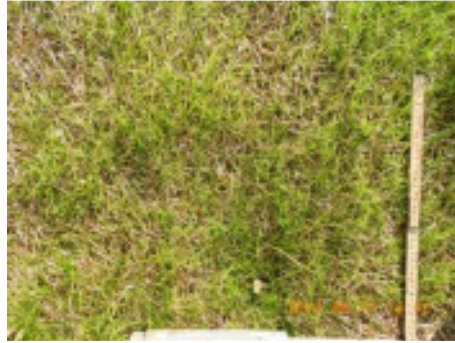
Abbildung 16: Vlies vom Typ 70 Bu 30 Fö 350 gm⁻² Trägermaterial PP: Zustand zweieinhalb Monate nach Einbau. Links oberes, rechts unteres Ende des Vlieses.

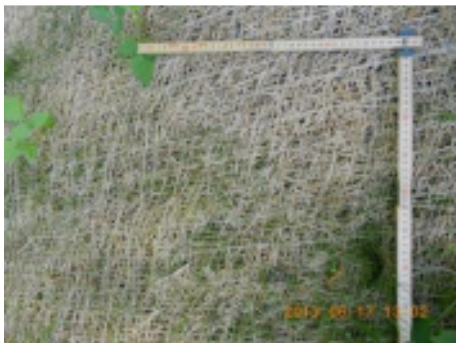
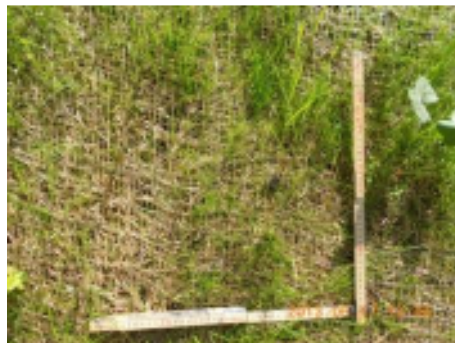
Abbildung 17: Vlies vom Typ 70 Fö 30 Bu 350 gm⁻² Trägermaterial Jute: Zustand zweieinhalb Monate nach Einbau. Links oberes, rechts unteres Ende des Vlieses.

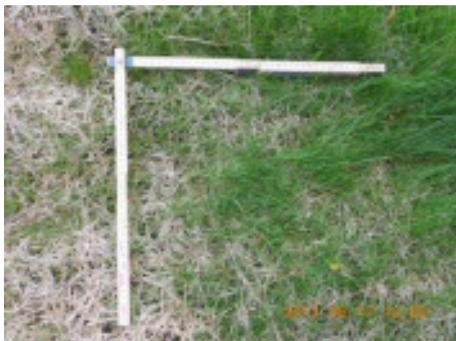
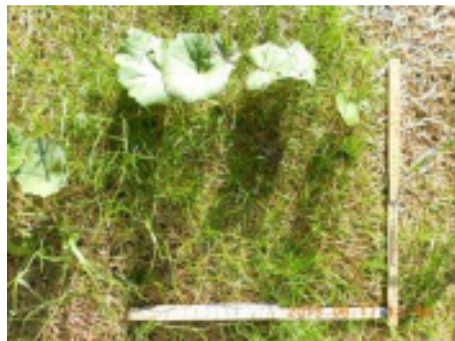
Abbildung 18: Vlies vom Typ 70 Fö 30 Bu 350 gm⁻² Trägermaterial PP: Zustand zweieinhalb Monate nach Einbau. Links oberes, rechts unteres Ende des Vlieses.

Im Unterschied zur ersten Kontrolle war diesmal ein Einfluss der verschiedenen Grammaturn nicht erkennbar (vgl. Abbildung 18 bis Abbildung 19 und Abbildung 22 bis Abbildung 23). Offenbar spielen, zumindest nach einer erfolgreichen Keimphase, die Bedingungen des Mikrostandorts eine wichtigere Rolle für die Installation einer Vegetation als die Dichte des Vlieses.

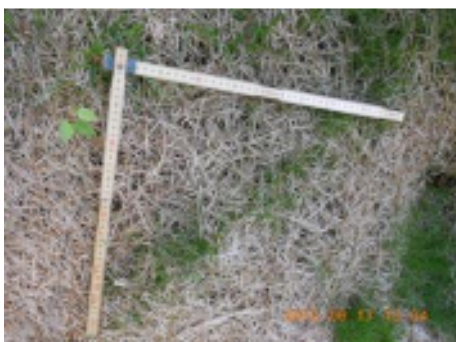
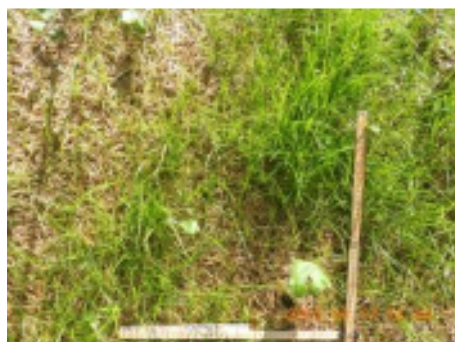
Abbildung 19: Vlies vom Typ 90 Bu 10 Fö 500 gm⁻² Trägermaterial PP: Zustand zweieinhalb Monate nach Einbau. Links oberes, rechts unteres Ende des Vlieses.

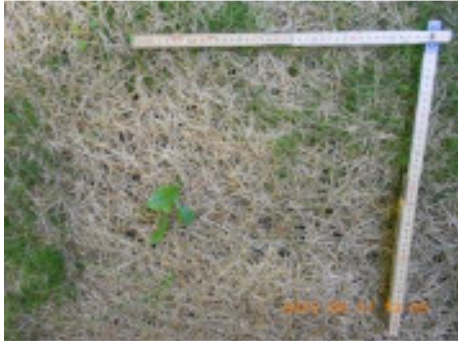
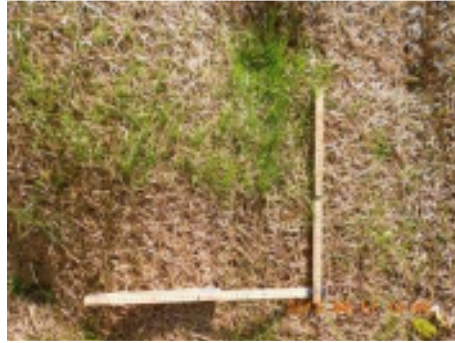
Abbildung 20: Vlies vom Typ 90 Fö 10 Bu 500 gm² Trägermaterial PP: Zustand zweieinhalb Monate nach Einbau. Links oberes, rechts unteres Ende des Vlieses.

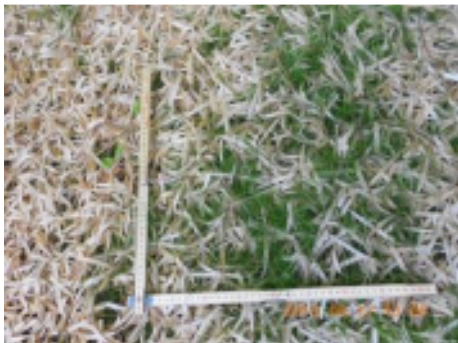
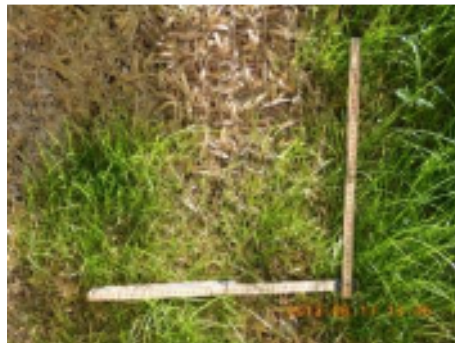
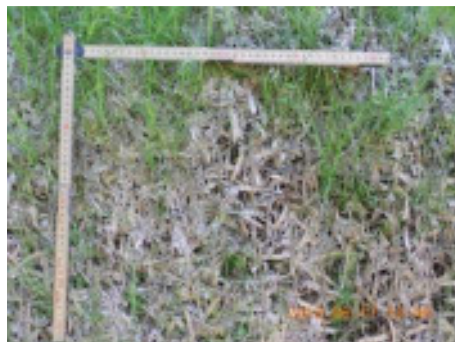
Abbildung 21: Wirrgelege 70 Fö 30 Bu 450 gm² Trägermaterial PP: Zustand zweieinhalb Monate nach Einbau. Links oberes, rechts unteres Ende des Vlieses.

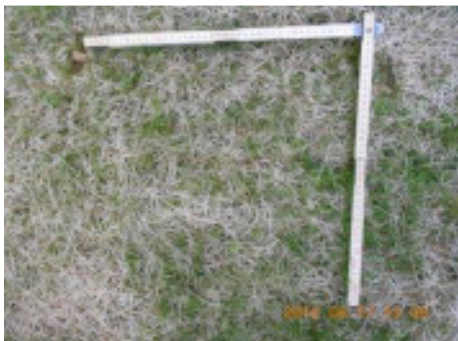
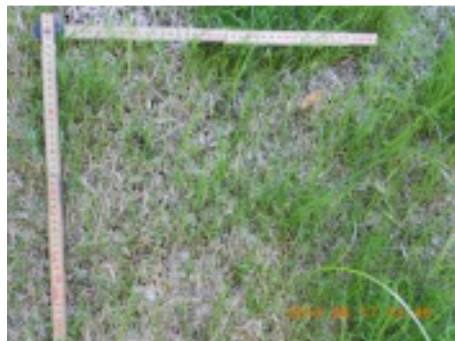
Abbildung 22: Vlies vom Typ 90 Fö 10 Bu 500 gm² Trägermaterial PP: Zustand zweieinhalb Monate nach Einbau. Links oberes, rechts unteres Ende des Vlieses.

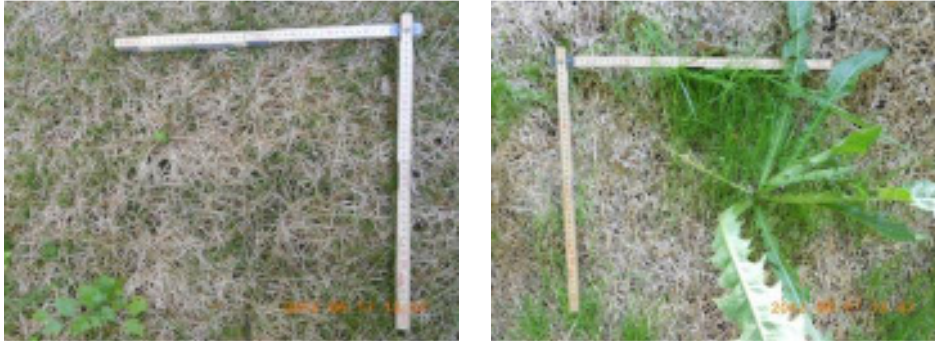
Abbildung 23: Vlies vom Typ 70 Fö 30 Bu 350 gm⁻² Trägermaterial PP: Zustand zweieinhalb Monate nach Einbau. Links oberes, rechts unteres Ende des Vlieses.

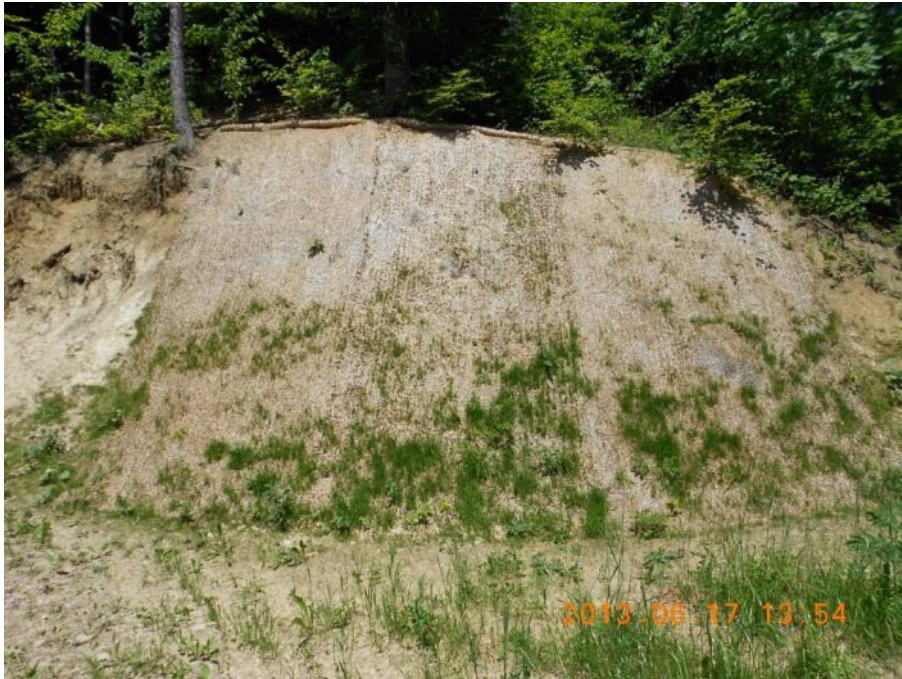
Bei der westexponierten Vergleichsfläche hat sich ebenfalls im unteren Bereich fast flächig eine Vegetation installieren können (Abbildung 24). Auffallend ist aber, dass im oberen Bereich nur ganz minime Ansätze einer Begrünung zu sehen sind. Allenfalls hängt dies ebenfalls mit unterschiedlichen Ansaatbedingungen und dem im Gegensatz zur Hauptfläche anderen Muttergestein zusammen. Bemerkenswert ist, dass die höhere Wärmespende in der eher kühlen Periode offenbar nicht zu einer relevanten Verbesserung der Keimbedingungen und des Anwuchserfolges geführt hat.

Abbildung 24: Zustand der westexponierten Vergleichsfläche.

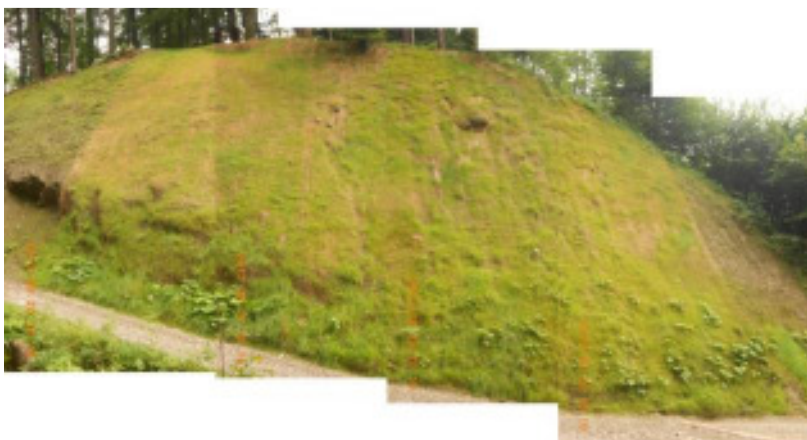
Die Wülste am Hangfuss waren immer noch gleich gross, d.h. es erfolgte kein signifikanter Abtrag von Bodenmaterial. Gegenüber der zweiten Kontrolle war optisch eine weitere Verdichtung der Vegetation zu beobachten (Abbildung 25), welche aber zu einem grossen Teil auf das Längenwachstum zurückgeführt werden kann. Die Anzahl der Pflanzen hat sich dagegen im Vergleich zur zweiten Kontrolle nicht mehr signifikant erhöht.

Abbildung 25: Zustand der Versuchsfläche knapp fünf Monate nach dem Einbau.

Die bereits bei der zweiten Kontrolle ungleiche Dichte in der Falllinie war immer noch zu beobachten, wenn auch aus der Distanz weniger ausgeprägt.

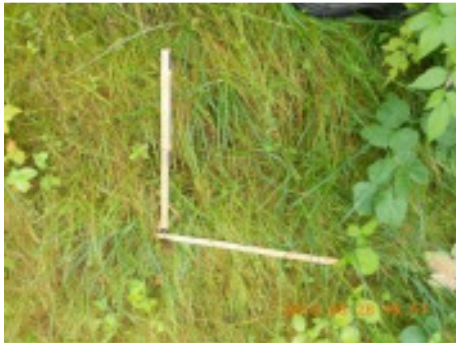
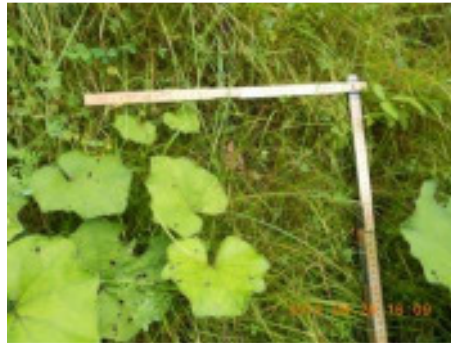
Abbildung 26: Vlies vom Typ 70 Bu 30 Fö 350 gm⁻² Trägermaterial Jute: Zustand zweieinhalb Monate nach Einbau. Links oberes, rechts unteres Ende des Vlieses.

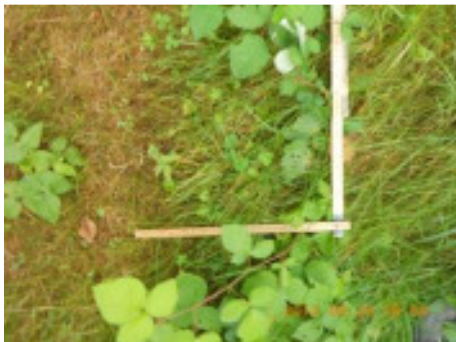
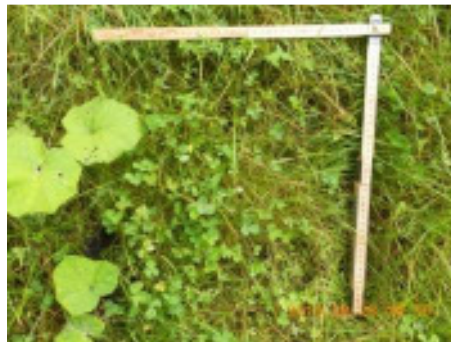
Abbildung 27: Vlies vom Typ 70 Bu 30 Fö 350 gm⁻² Trägermaterial PP: Zustand fünf Monate nach Einbau. Links oberes, rechts unteres Ende des Vlieses.

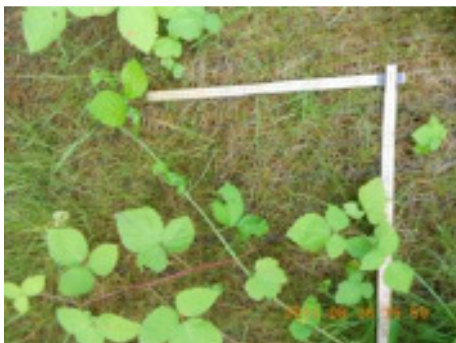
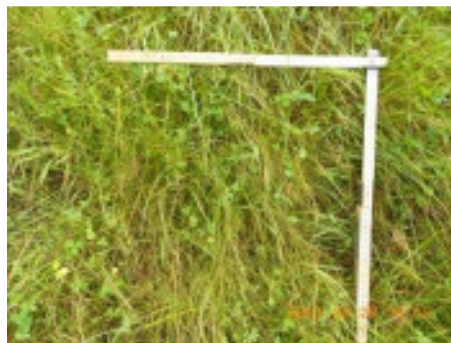
Abbildung 28: Vlies vom Typ 70 Fö 30 Bu 350 gm⁻² Trägermaterial Jute: Zustand fünf Monate nach Einbau. Links oberes, rechts unteres Ende des Vlieses.

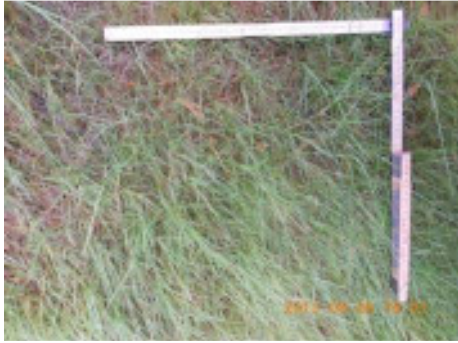
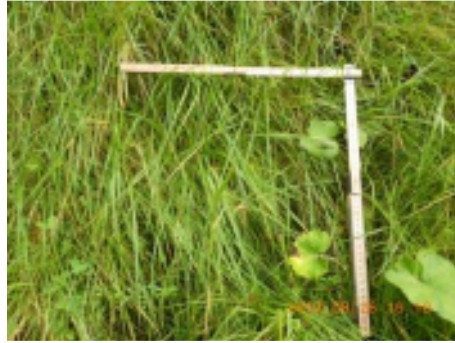
**Abbildung 29: Vlies vom Typ 70 Fö 30 Bu 350 gm² Trägermaterial PP: Zustand fünf Monate nach Einbau.
Links oberes, rechts unteres Ende des Vlieses.**

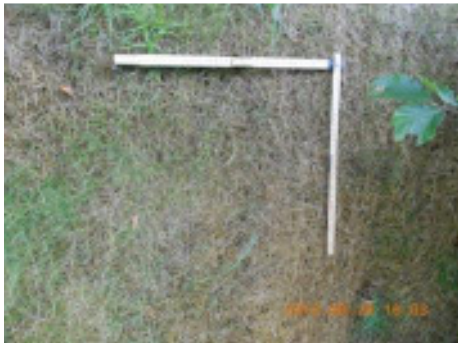
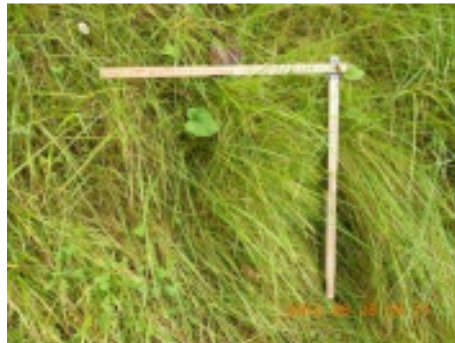
**Abbildung 30: Vlies vom Typ 90 Bu 10 Fö 500 gm² Trägermaterial PP: Zustand fünf Monate nach Einbau.
Links oberes, rechts unteres Ende des Vlieses.**

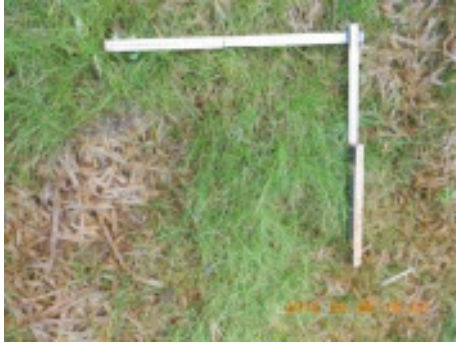
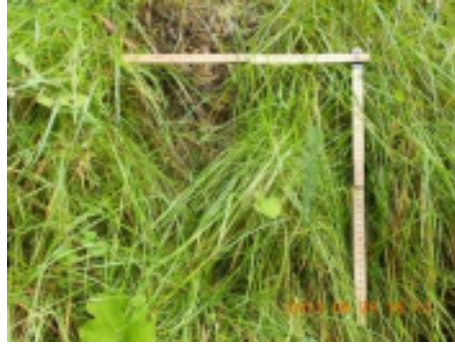
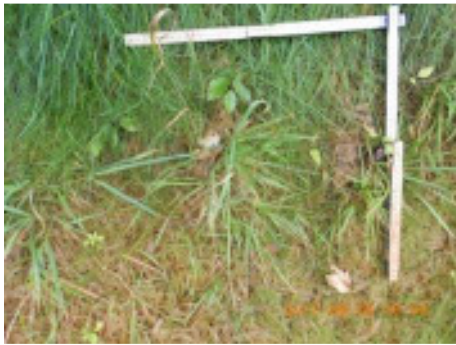
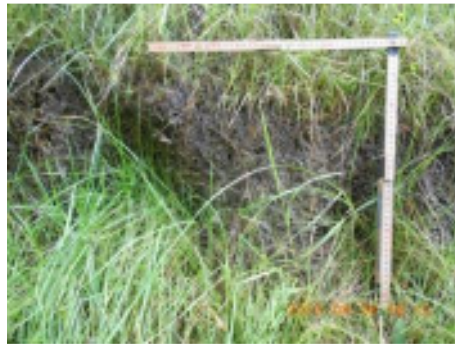
**Abbildung 32: Wirtgelege 70 Fö 30 Bu 450 gm⁻² Trägermaterial PP: Zustand fünf Monate nach Einbau.
Links oberes, rechts unteres Ende des Vlieses.**

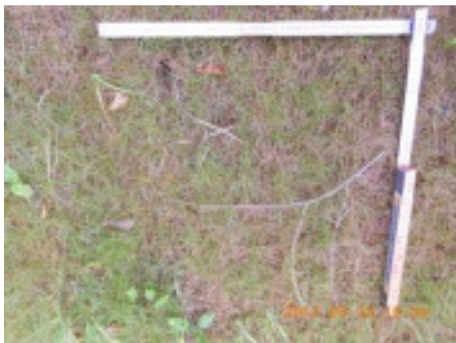
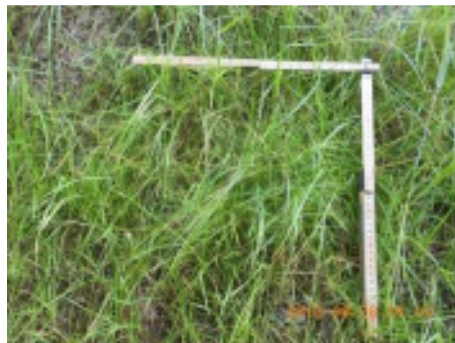
**Abbildung 33: Vlies vom Typ 90 Fö 10 Bu 500 gm⁻² Trägermaterial PP: Zustand fünf Monate nach Einbau.
Links oberes, rechts unteres Ende des Vlieses.**

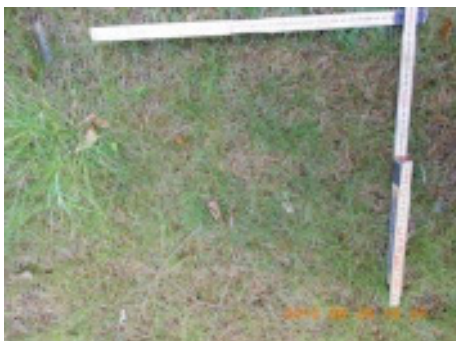
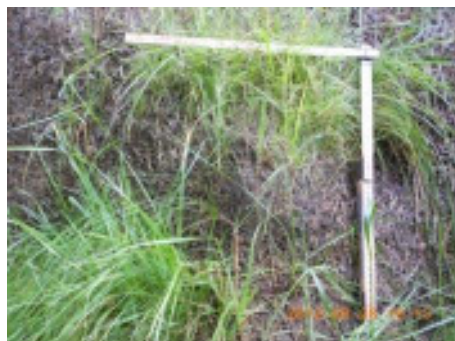
**Abbildung 34: Vlies vom Typ 70 Fö 30 Bu 350 gm⁻² Trägermaterial PP: Zustand fünf Monate nach Einbau.
Links oberes, rechts unteres Ende des Vlieses.**

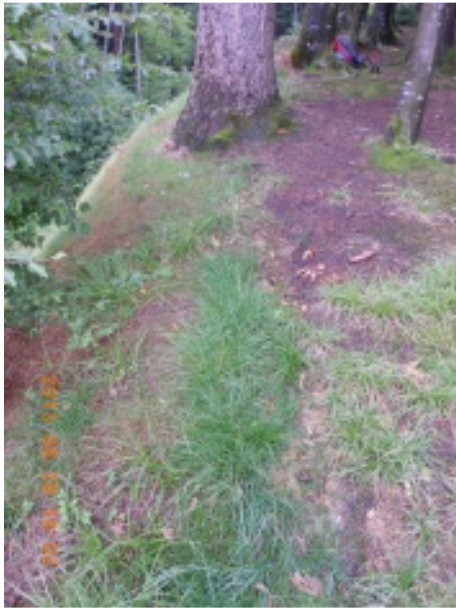
Abbildung 35: Bergseitige Verankerung der Vliese, westlicher Teil.

Wie aus den Bildern ersichtlich wird, sind die Gräben zwar noch erkennbar, aber die Verfüllung ist bereits gut mit dem anstehenden Boden verbunden. Die Vliese sind dadurch kraftschlüssig in den Boden eingebaut, was eine gute Lastverteilung ergibt.

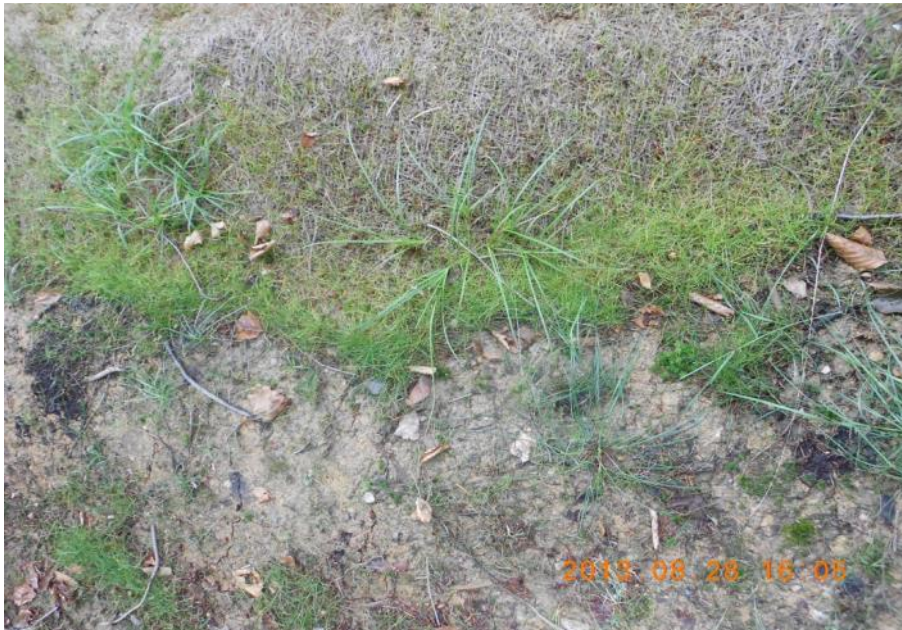
Abbildung 36: Bergseitige Verankerung der Vliese, östlicher Teil.

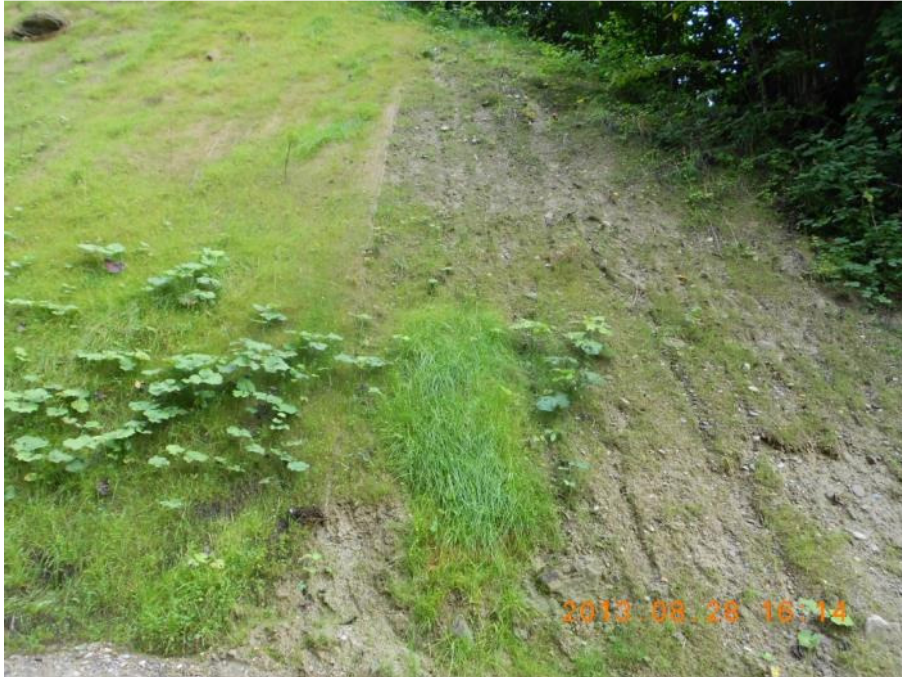
Auf der mit Vliesen vor Erosion geschützten Fläche konnte sich die Vegetation deutlich besser entwickeln als auf der unmittelbar westlich anschließenden Kontrollfläche (vgl. Abbildung 37).

Abbildung 37: Versuchsfläche (links) und Kontrollfläche (rechts). Die Vegetation auf der Versuchsfläche ist deutlich besser entwickelt.

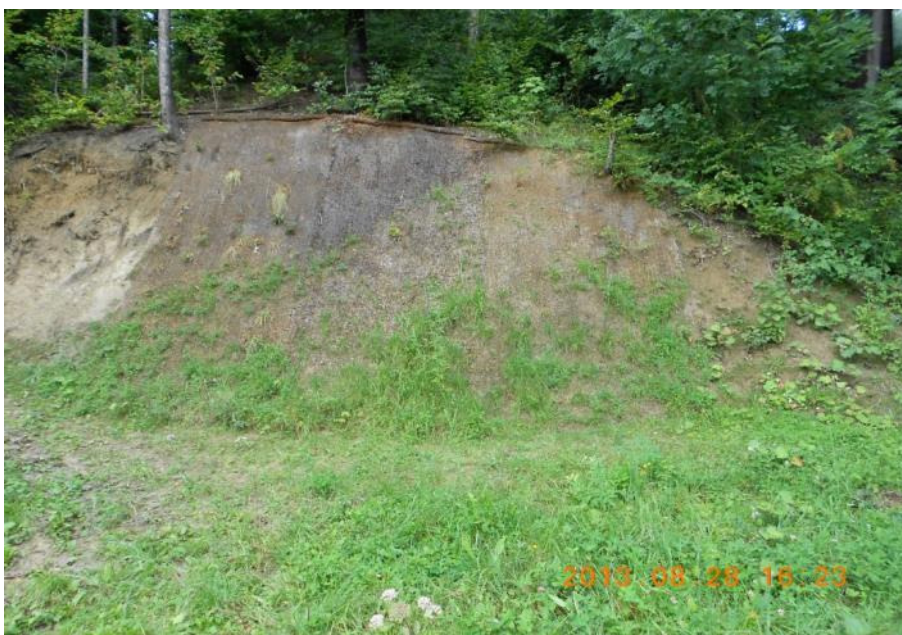
Die westexponierte Vergleichsfläche war bei der dritten Kontrolle signifikant schlechter bewachsen als die nordexponierte Versuchsfläche, wie aus Abbildung 38 sofort erkennbar ist. Eine potenzielle Erklärung dafür ist die grosse Wärmesumme, die diese Fläche in den Monaten Juli und August erhielt und die zu einer Reduktion der Keimfähigkeit führte. Diese These ist aber nur schlüssig nachvollziehbar, wenn zum Zeitpunkt der zweiten Kontrolle die Vegetationsentwicklung bei der Versuchs- und der Vergleichsfläche in etwa gleich gewesen wären. Da dies nicht zutrifft, ist die Erklärung für den schlechteren Anwuchs wohl eher beim Muttergestein oder bei einer weniger keimgünstigen Ansaat zu suchen. Dies wird auch durch die Nahaufnahmen gestützt, welche eine deutlich geringere Zahl von Pflanzen auf der Vergleichsfläche zeigen (Abbildung 39).

Abbildung 38: Westexponierte Vergleichsfläche mit deutlich schlechterer Vegetationsentwicklung.

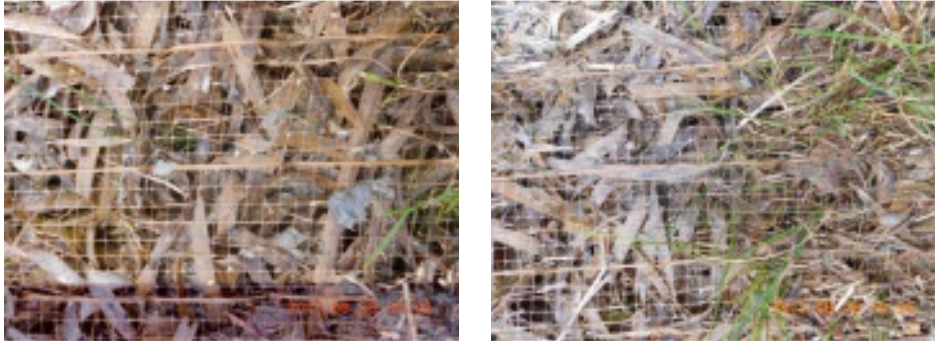
Abbildung 39: Nahaufnahmen der Vergleichsfläche mit geringer Pflanzenzahl.

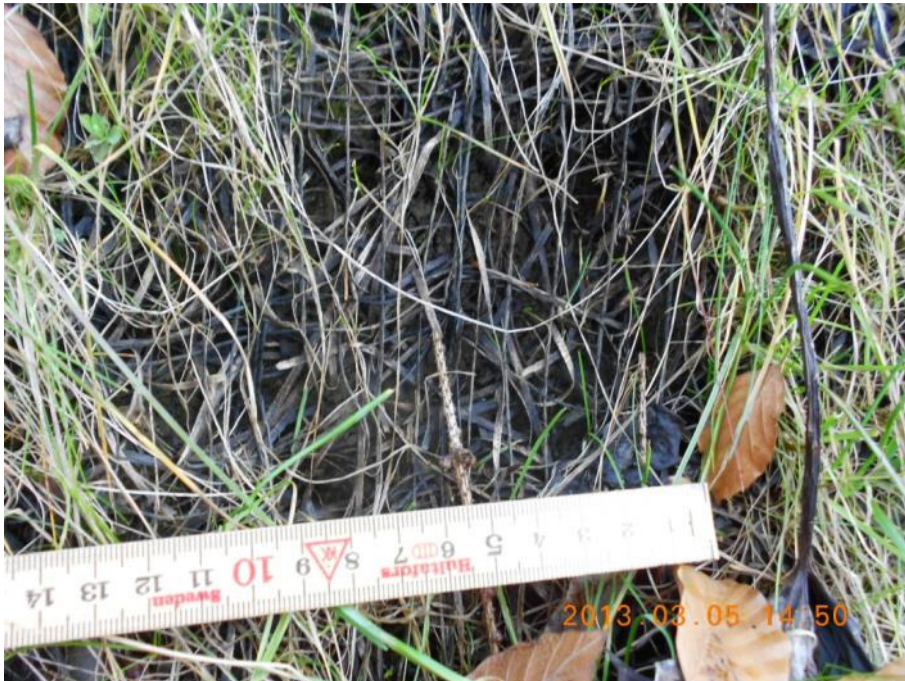
Am 05. März 2014 waren klare visuelle Veränderungen sichtbar. Besonders bei den Buchenfasern ist der Abbau eindeutig erkennbar; dies dürfte durch den wechselfeuchten Herbst 2013 begünstigt worden sein. Daneben wird auch erkennbar, dass Jute als Trägermaterial wesentlich schneller seine stabilisierende Funktion verliert (Abbildung 40 bis Abbildung 41).

Abbildung 40: Vlies mit hohem Buchenanteil und Jute als Trägermaterial nach elf Monaten und dem ersten Winter (Jahreszahl auf Bild ist falsch).

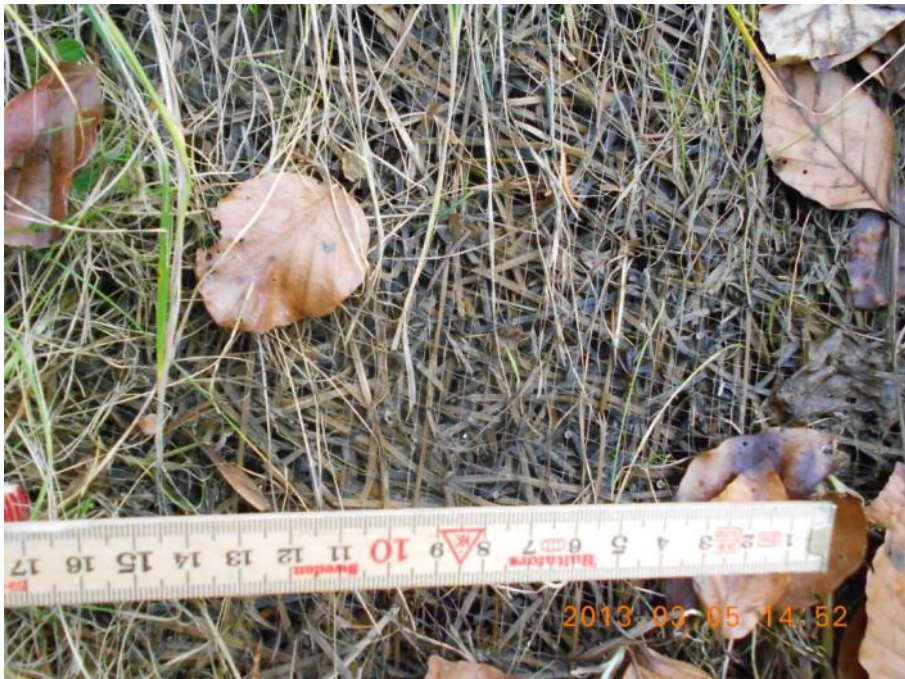
Abbildung 41: Vlies mit hohem Föhrenanteil und PP als Trägermaterial nach elf Monaten und dem ersten Winter (Jahreszahl auf Bild ist falsch).
